EVALUACIÓN CUALITATIVA DE LA CALIDAD SISMO-RESISTENTE, ACCESIBILIDAD, UBICACIÓN Y FUNCIONALIDAD DE LOS NUEVOS PLANTELES ESCOLARES

**Trabajo realizado por el Ingeniero Leonardo Reyes Madera
para la Iniciativa Dominicana por una Educación de Calidad (IDEC)**

Santo Domingo, agosto 2015

INFORME FINAL

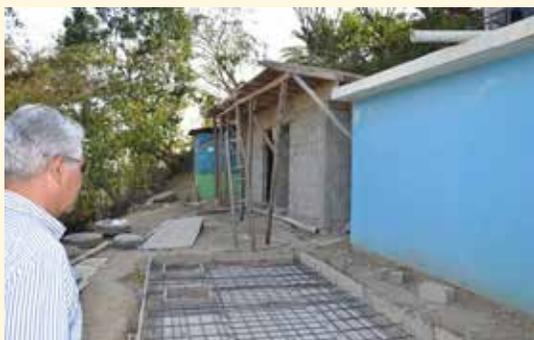
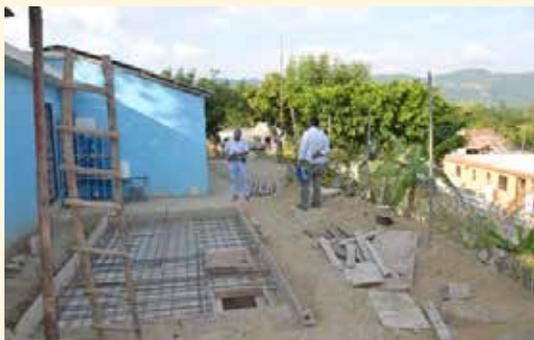
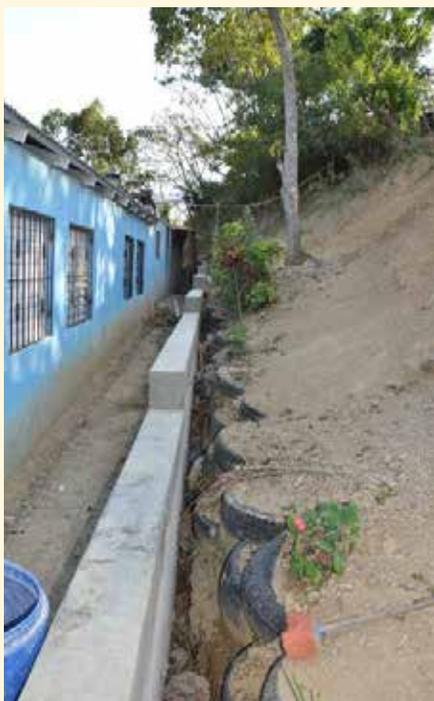
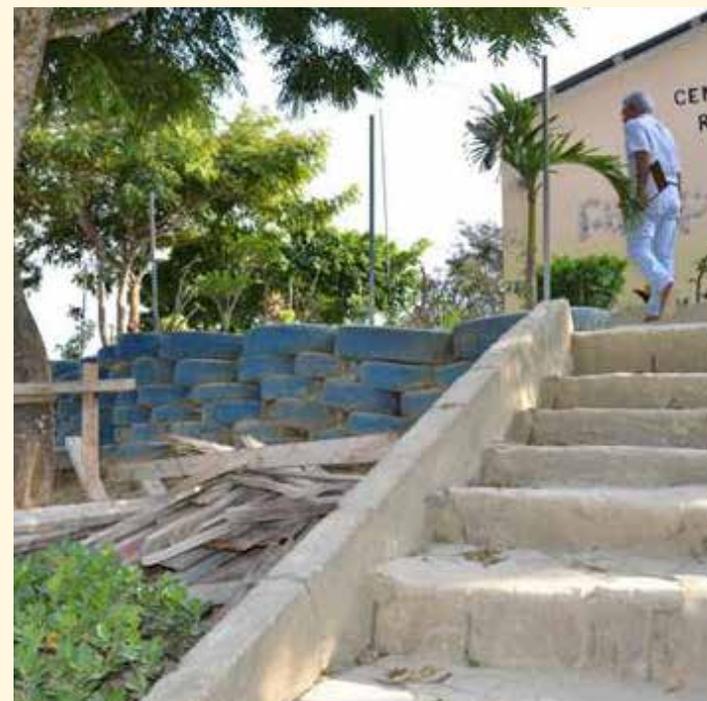
Centro Educativo Rosalía Nuñez Hiciano (Ampliación en Construcción)

ARQUITECTÓNICO: Construida en la ladera de una loma, representa gran peligro.

ESTRUCTURA: Puede fallar por deslizamiento de taludes.

ACCESIBILIDAD: No existente

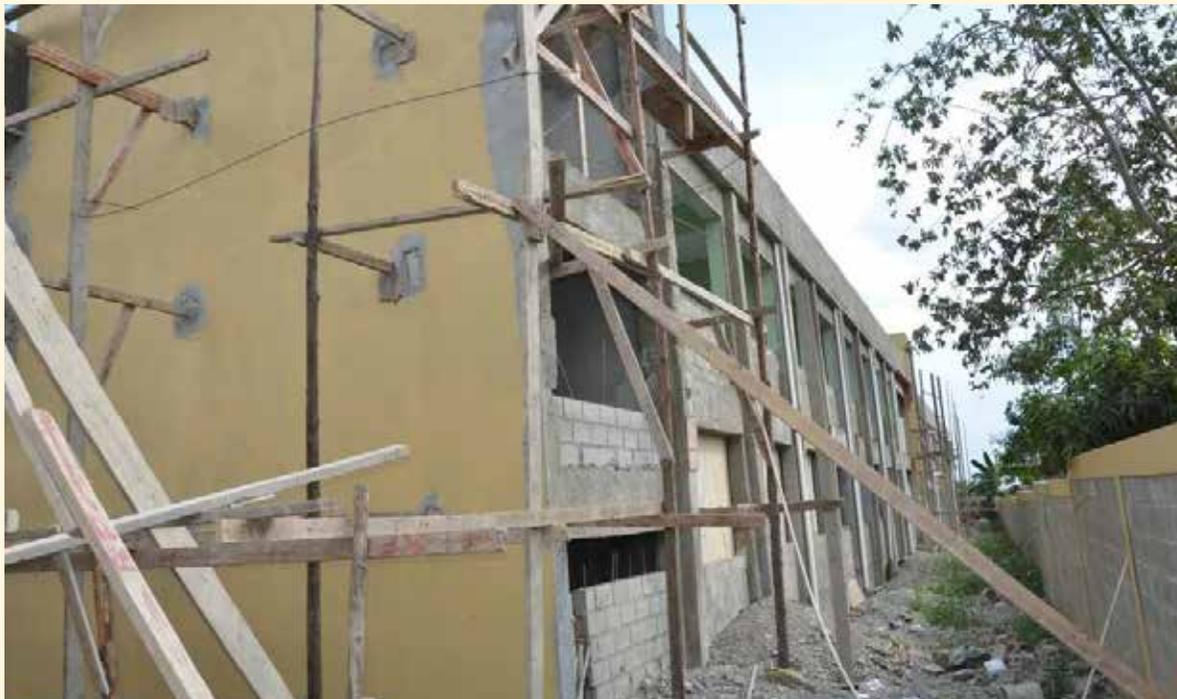
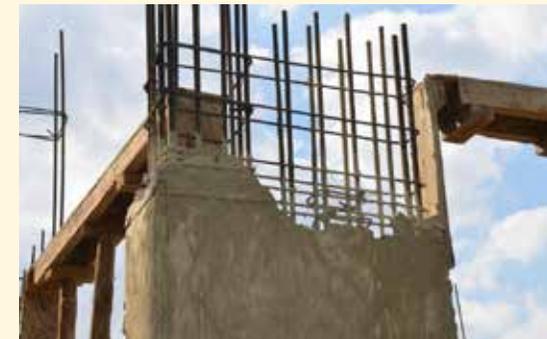
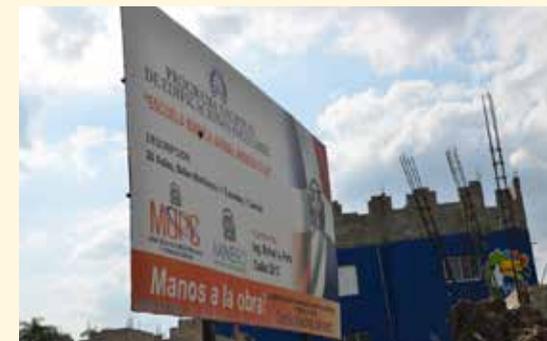
Escuela Básica Anibal Medina Díaz (En construcción)

ARQUITECTÓNICO: En construcción, áreas exteriores indefinidas.

ESTRUCTURA: Faltan estribos de confinamiento en columnas y calidad del concreto deficiente.

ACCESIBILIDAD: No evaluada.

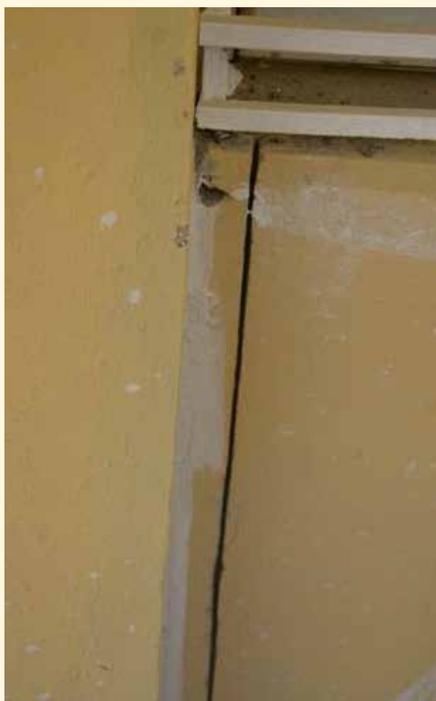
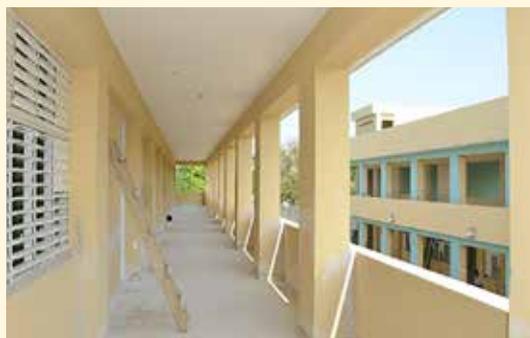
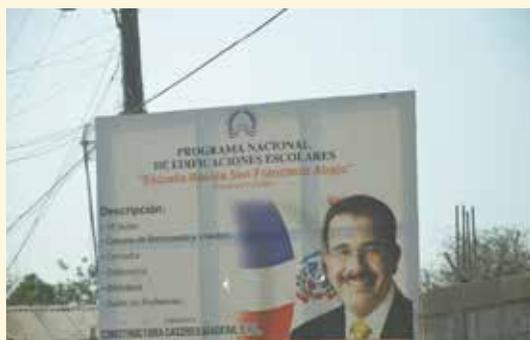
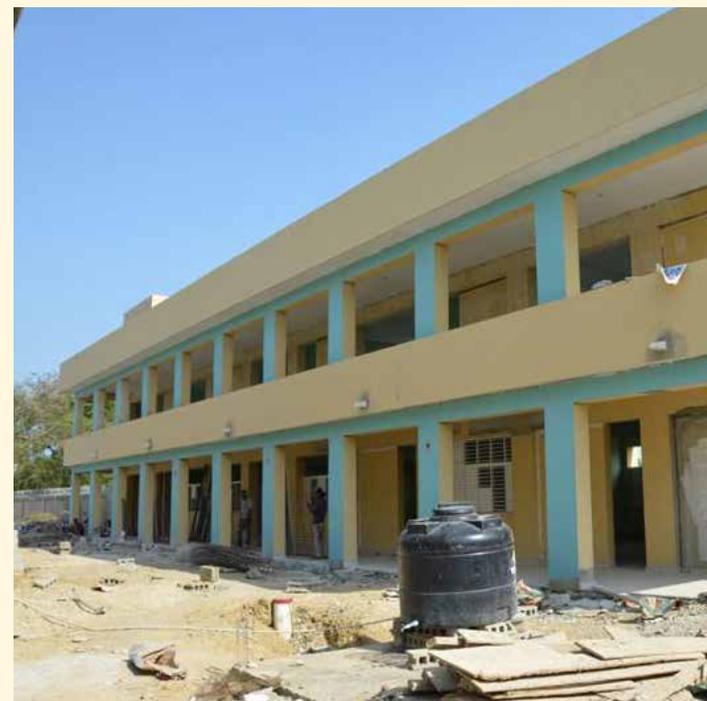
Escuela Básica San Francisco Abajo (en construcción)

ARQUITECTÓNICO: No evaluado.

ESTRUCTURA: Columnas cortas y deficiencia en la forma de hacer la separación entre la pared de bloques y las columnas.

ACCESIBILIDAD: No evaluado.

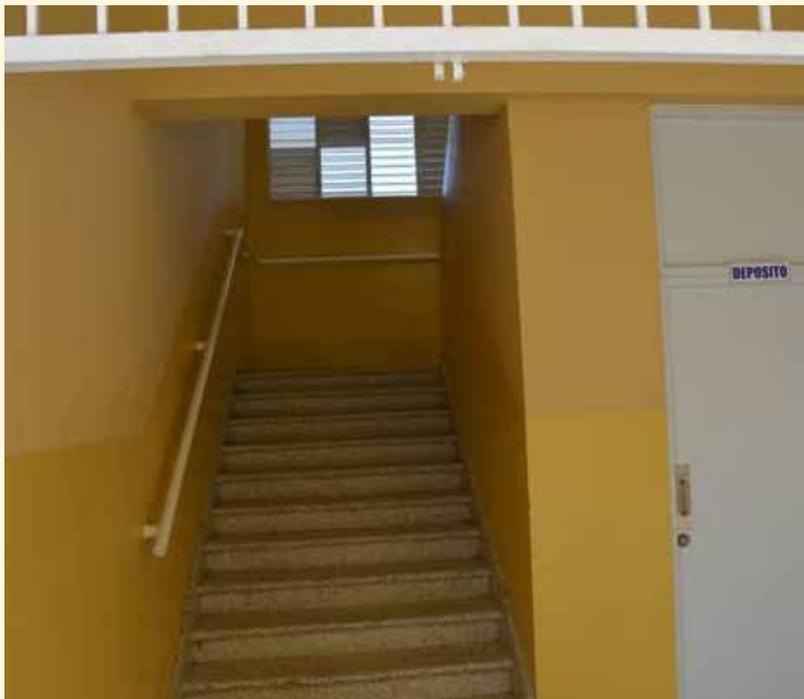
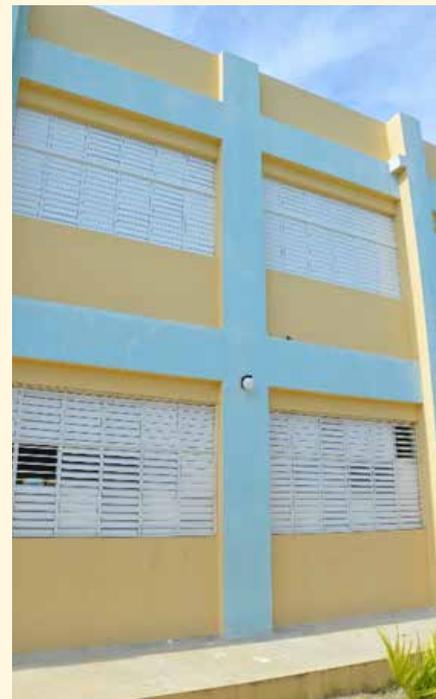
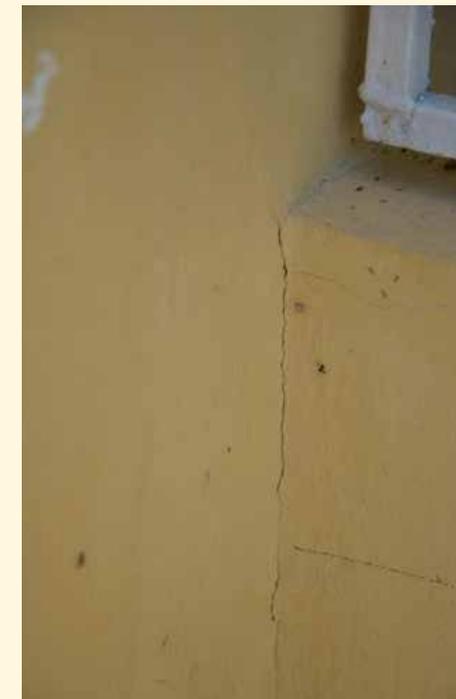
Escuela Básica Gaspar Hernández

ARQUITECTÓNICO: áreas verdes limitadas, obstáculos en trayecto y aceras muy altas.

ESTRUCTURA: Columnas cortas, grietas en uniones y juntas.

ACCESIBILIDAD: Escaleras no adecuadas, falta de baranda.

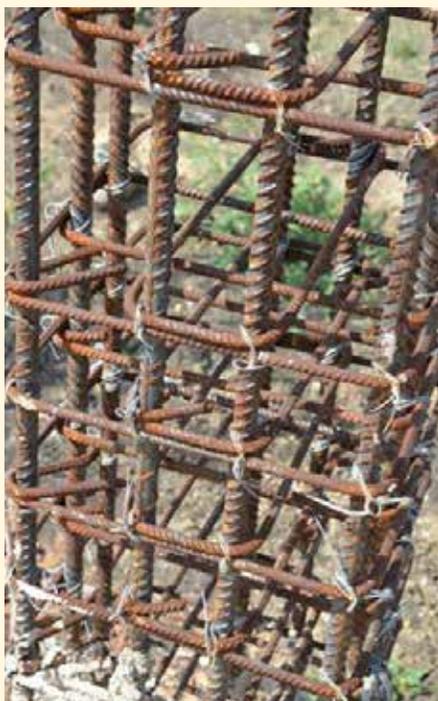
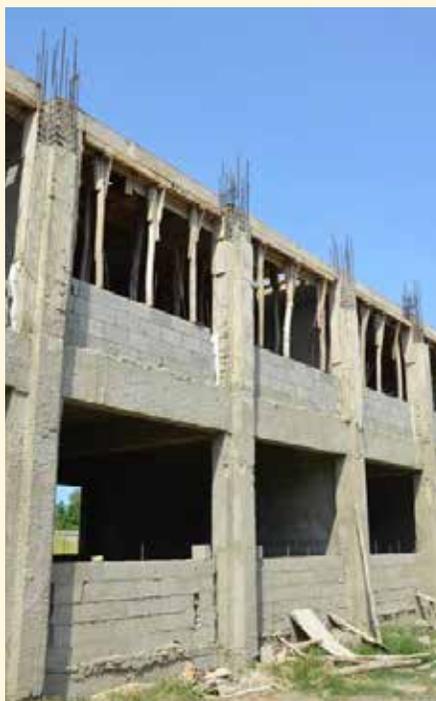
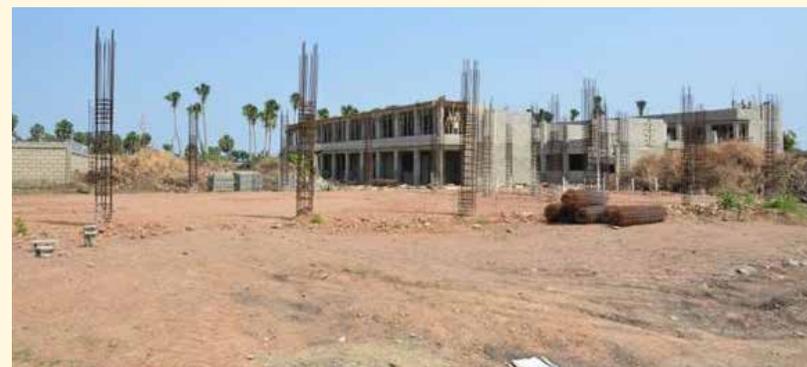
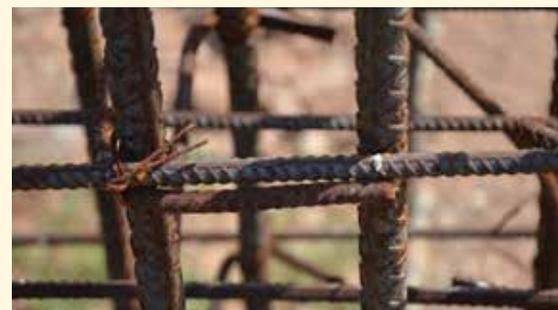
Escuela Básica Profesora Josefa Rosario (en construcción)

ARQUITECTÓNICO: Multiusos con mala orientación para ventilación y asoleamiento.

ESTRUCTURA: columnas cortas, estribos parcialmente incorrectos y calidad deficiente del hormigonado.

ACCESIBILIDAD: No evaluado

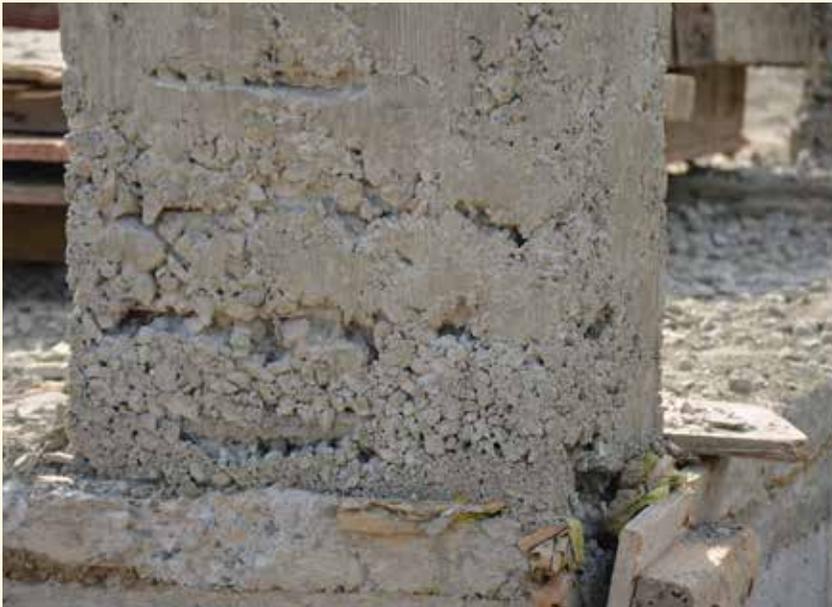
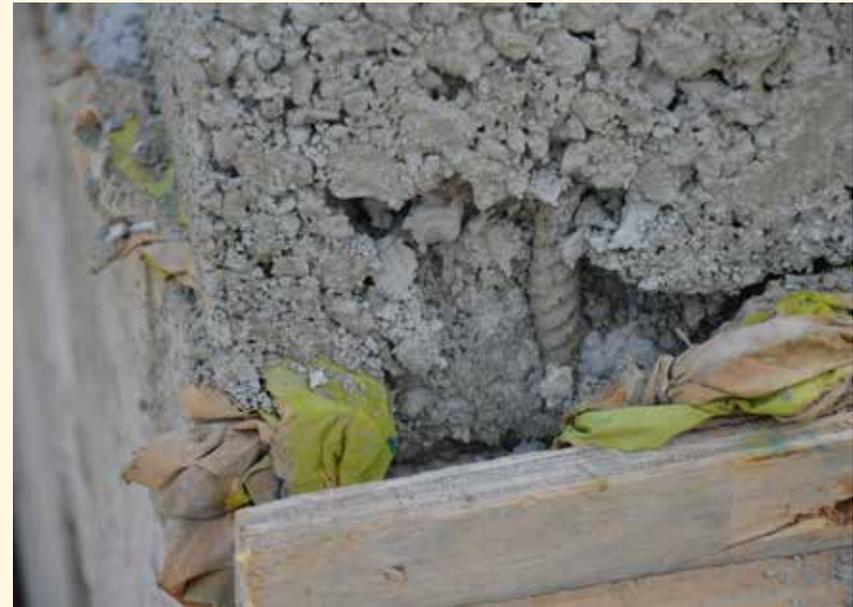
ESCUELA BÁSICA ANÍBAL MEDINA DÍAZ

Deficiencia en el vaciado
del concreto

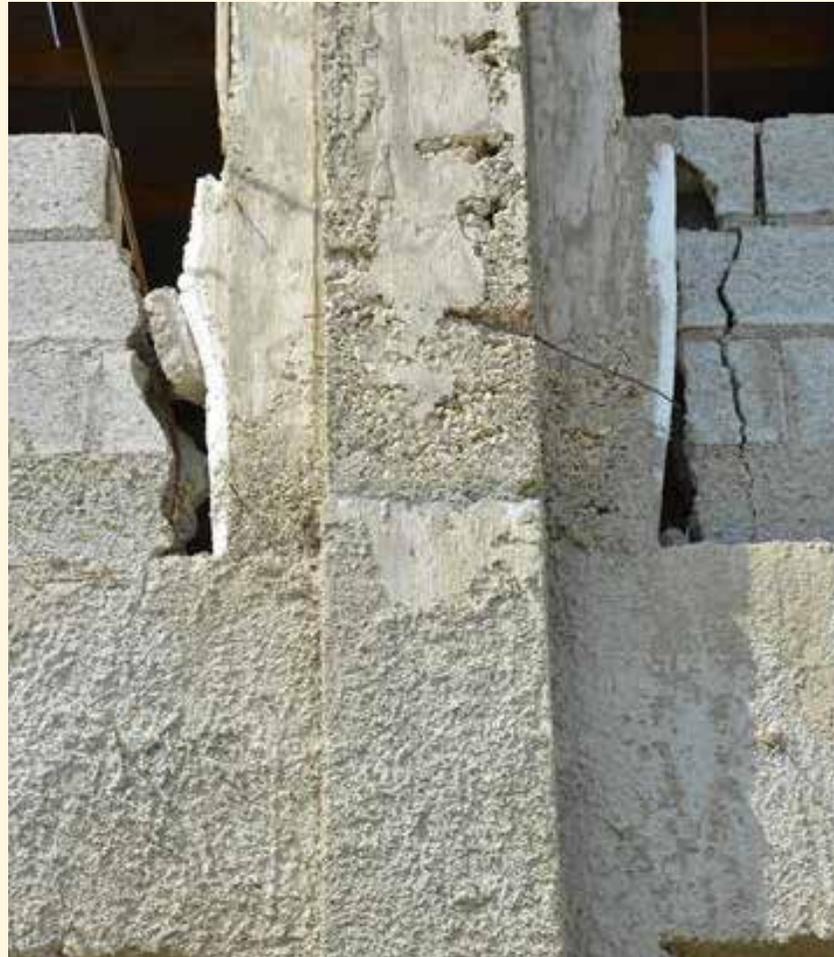
ESCUELA BÁSICA PROFESORA JOSEFA ROSARIO

Deficiencia en el vaciado del concreto
y manejo de los bloques

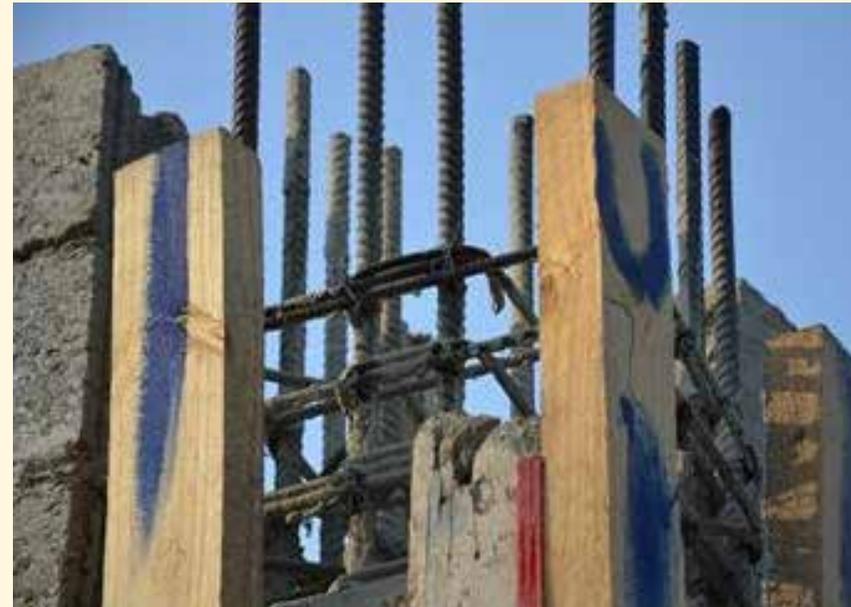
LICEO JABABA

Ausencia de bastones, vigas
y columnas de amarre

Colocación de estribos no cumple
con el código para zonas sísmicas

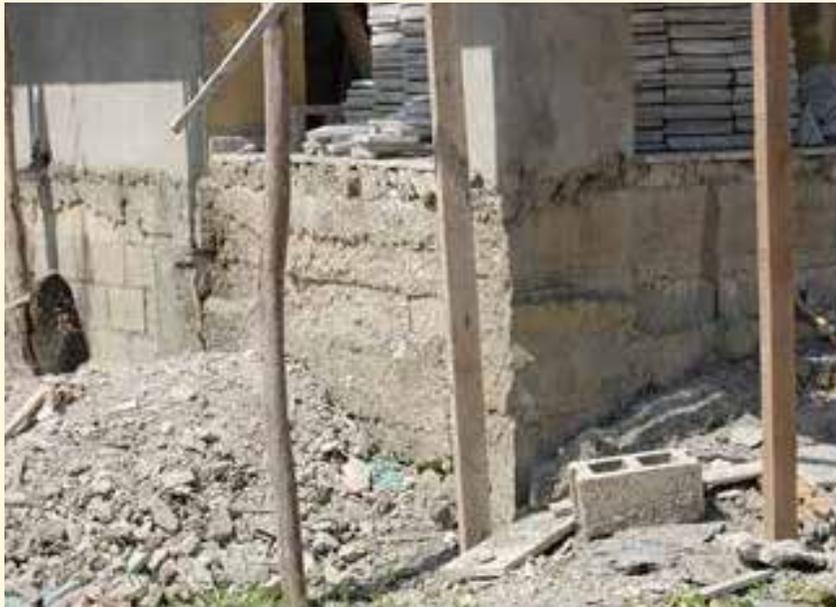
LICEO JOSÉ MIGUEL REMIGIO

Calidad de construcción
deficiente

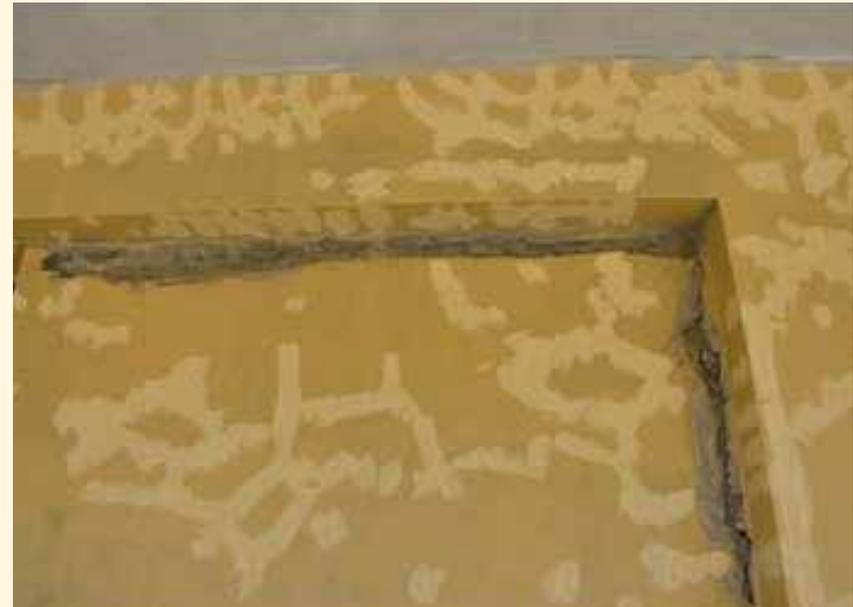
Calidad de la junta de separación entre
bloques y estructura deficiente

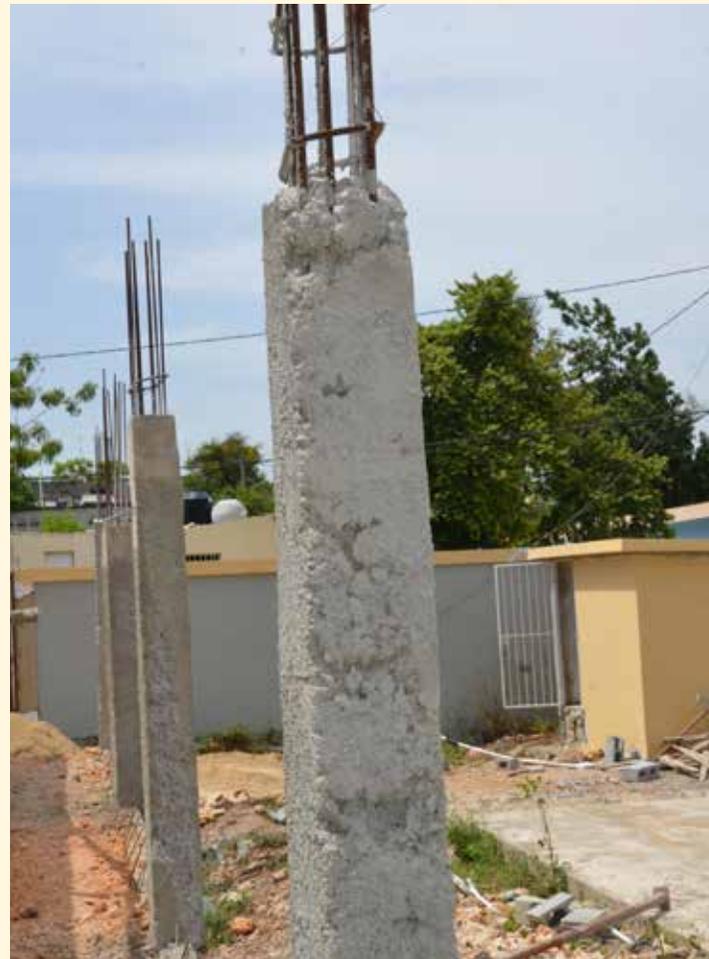
CENTRO EDUCATIVO BÁSICO KELBYN OBRERO

Deficiencia del concreto
y estribos insuficientes

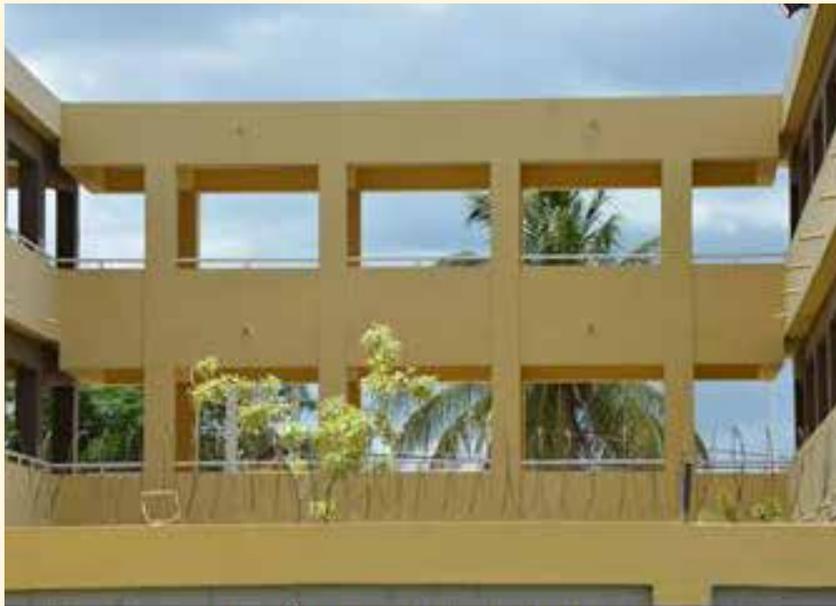
ESCUELA BÁSICA MARTA ROSA CASTILLO DE LA CRUZ

Pasarela de conexión entre edificios
sin junta adecuada

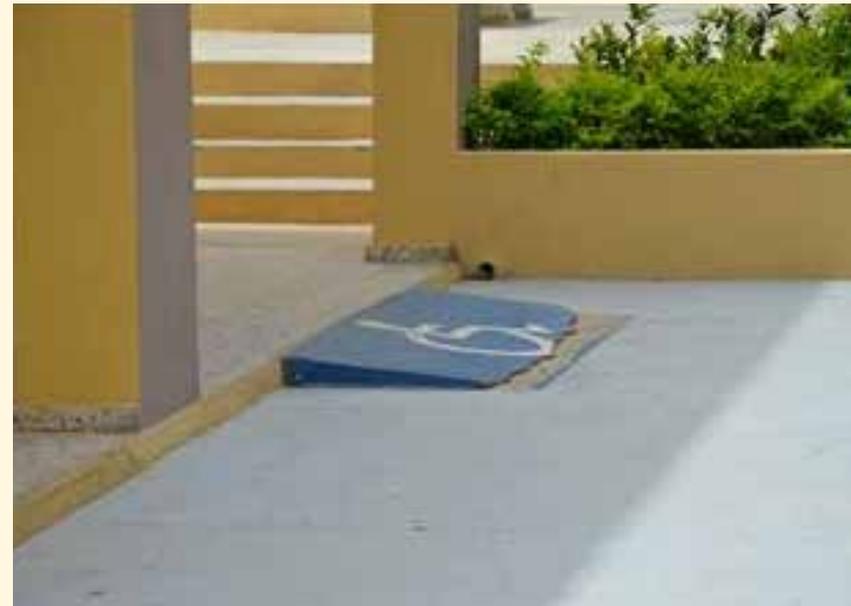
Deficiencia constructiva en las rampas
de accesibilidad

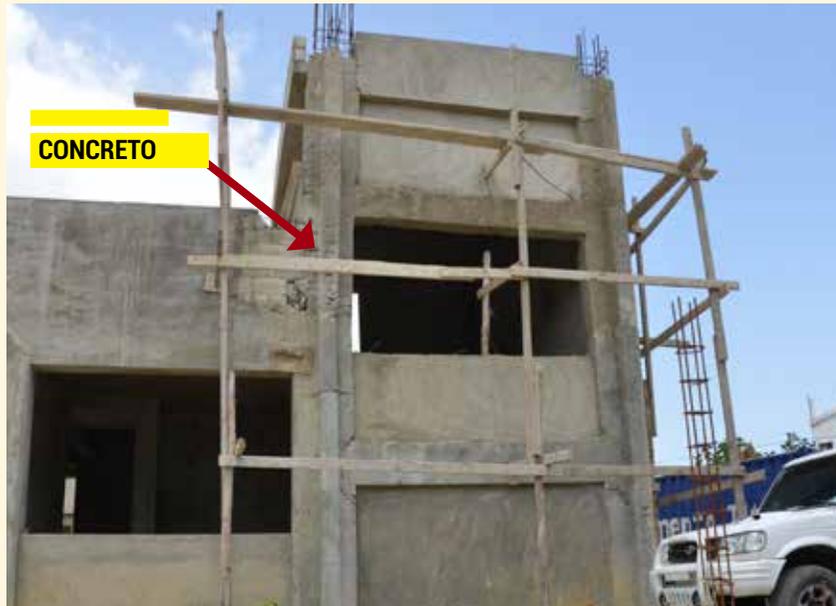
ESCUELA ESPECIAL DE SORDOMUJOS CRISTIANO PARA EDUCACIÓN

Pobre calidad del concreto
y columnas cortas

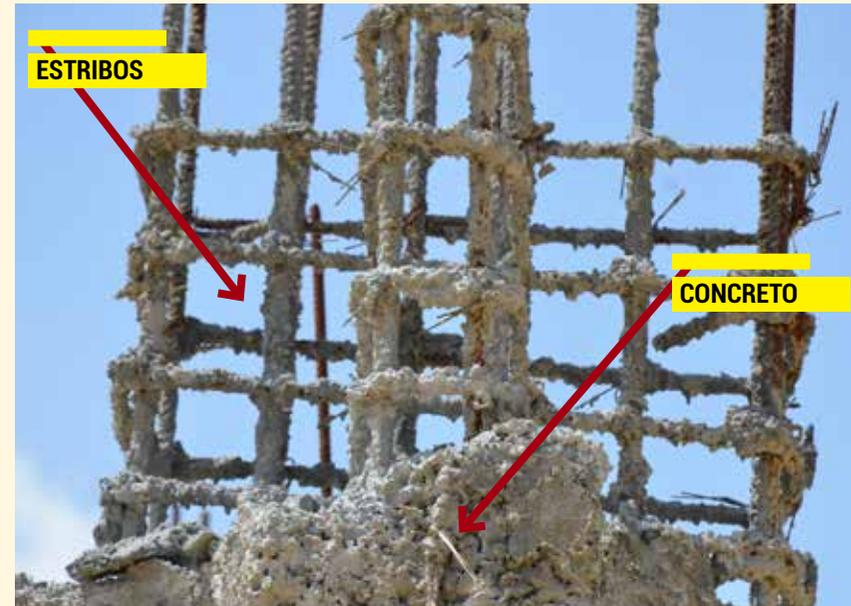
Estribos insuficientes y calidad deficiente
del concreto

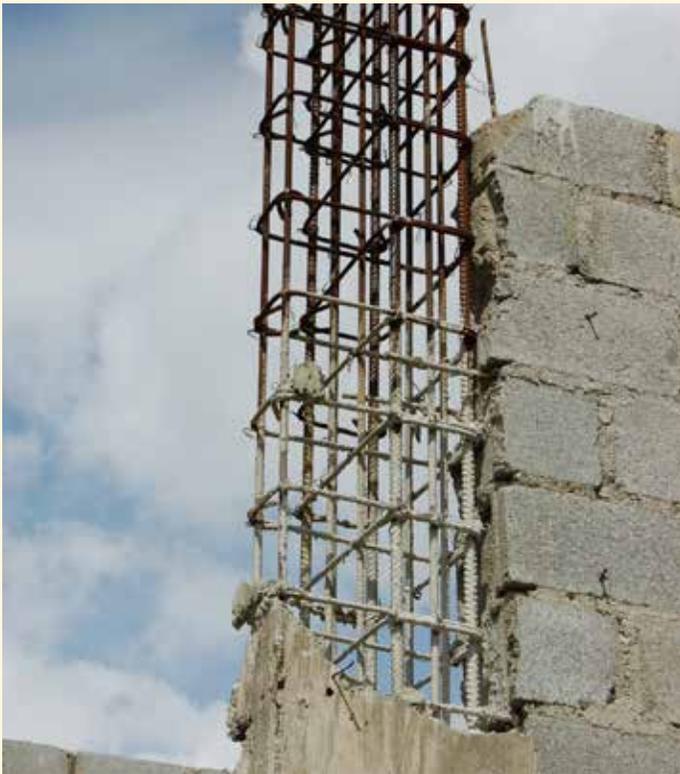
ESCUELA LA REDENCIÓN

Separación de estribos de las columnas mayores de 0.10 m la zona de confinamiento.

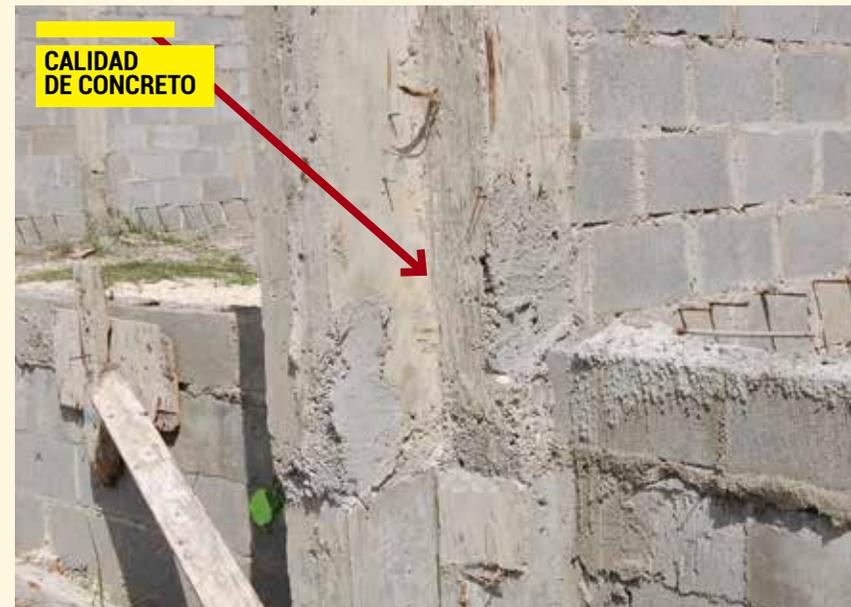
Calidad de concreto deficiente y presencia de columnas cortas

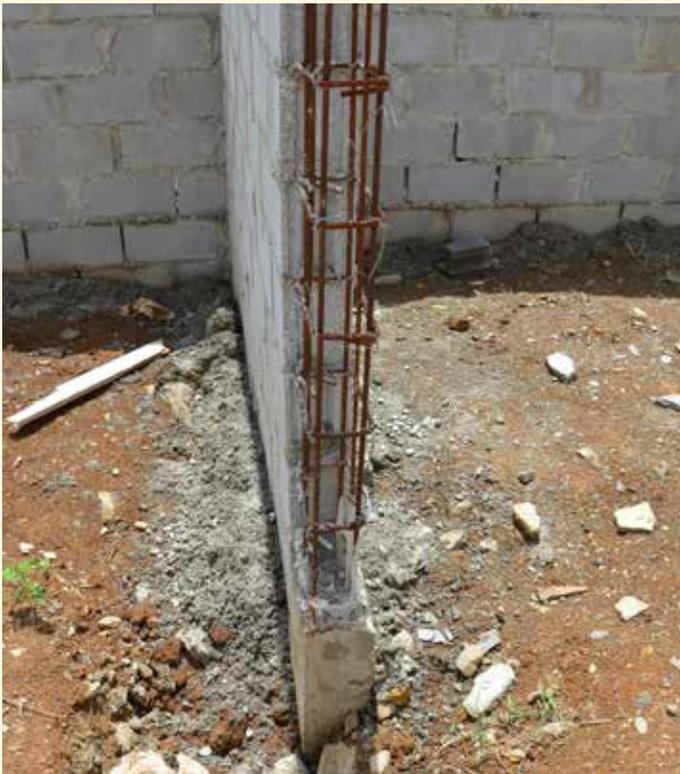
ECUELA BÁSICA BÁSIMA

Doblez de los ganchos
de los estribos inadecuado y separación
excesiva de estos

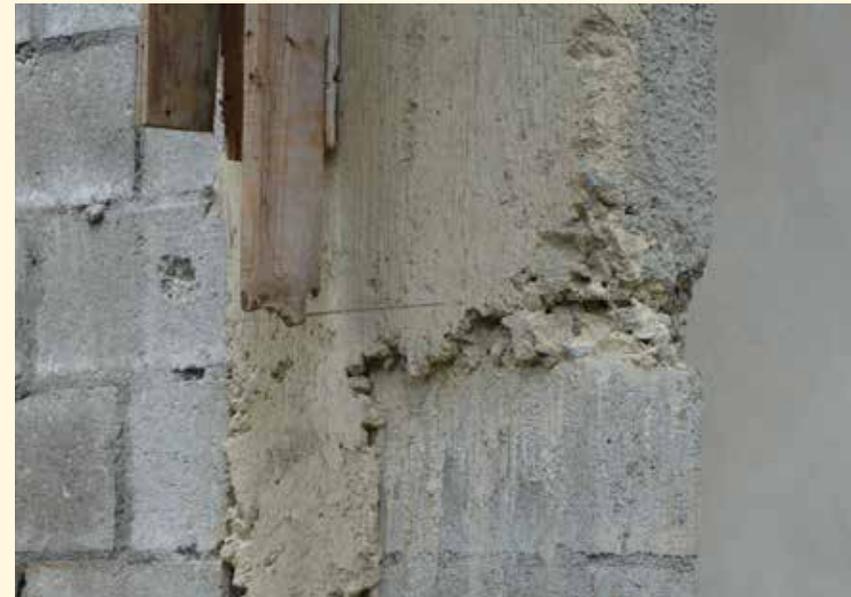
Unión deficiente al apoyar la columna
sobre el muro de bloques

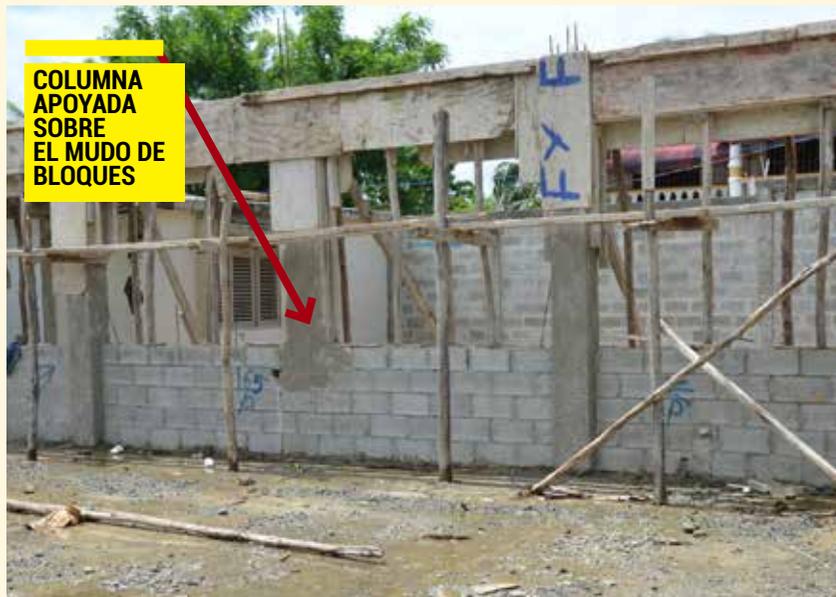
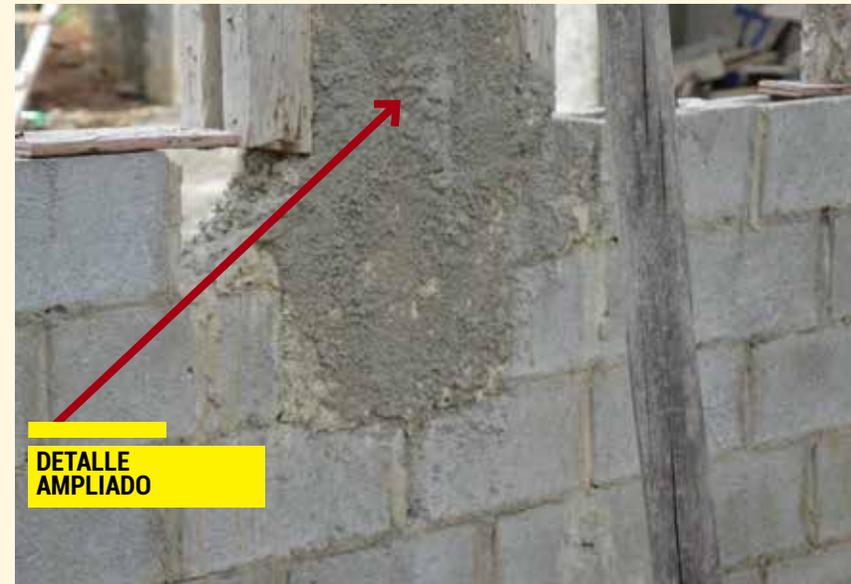
ECUELA BÁSICA BÁSIMA

Práctica constructiva deficiente
al apoyar la columna sobre los muros
de bloques

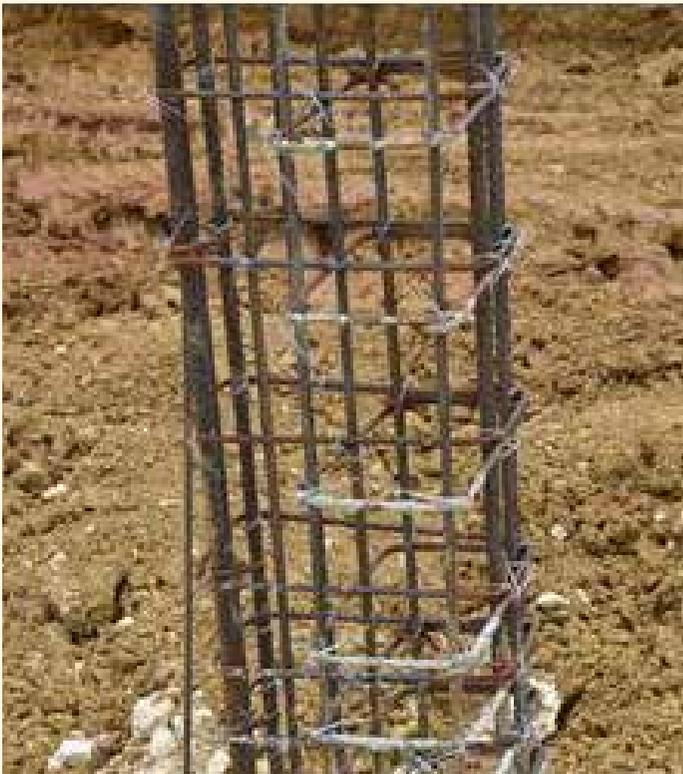
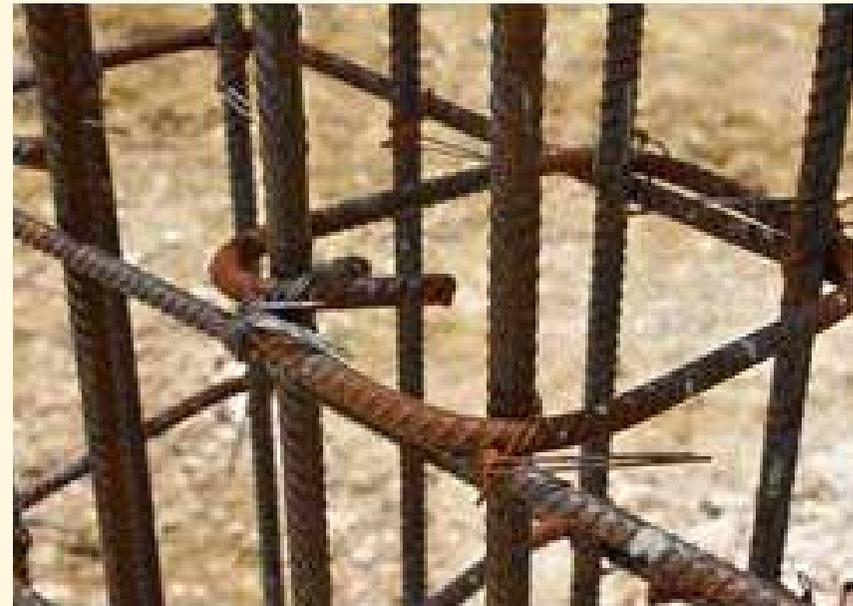
ESCUELA BÁSICA ESPEJO MONTESSORI

Estribos insuficientes y ganchos con longitud insuficiente
menores de 0.10 m

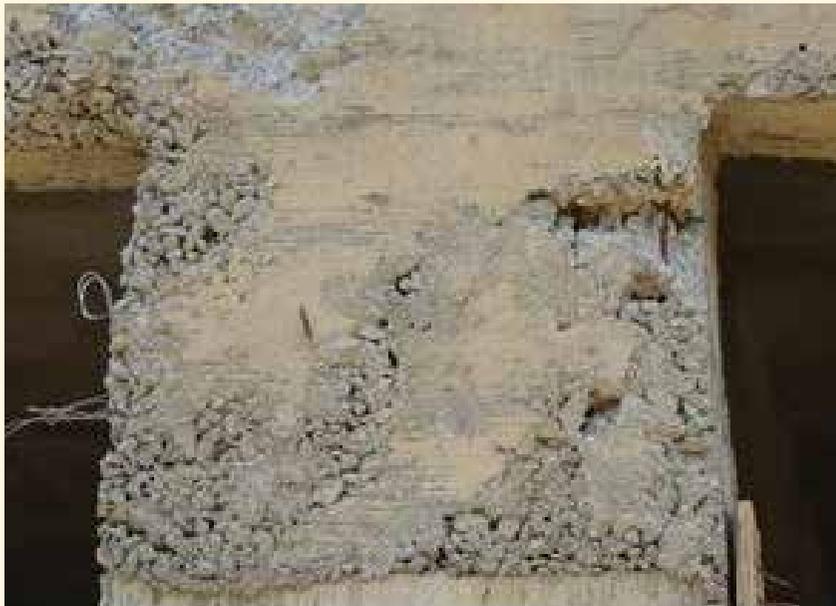
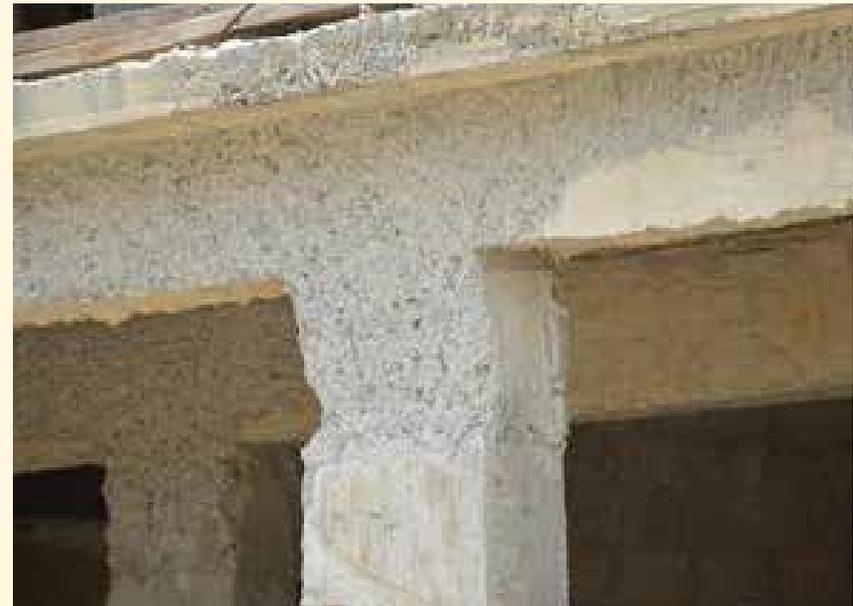
ESCUELA BÁSICA ESPEJO MONTESSORI

Deficiente calidad del concreto

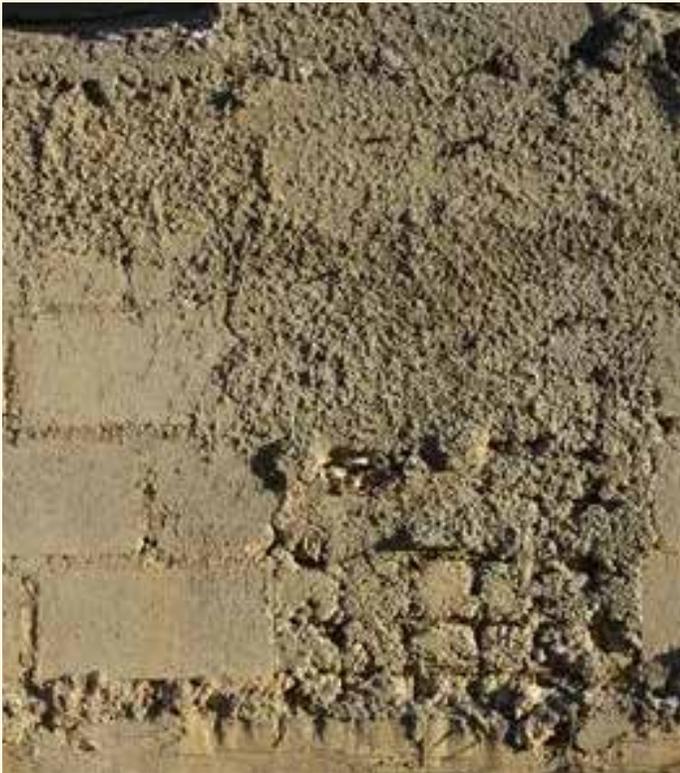
ESCUELA BÁSICA LA GUAYIGA

Deficiencia de calidad
del concreto

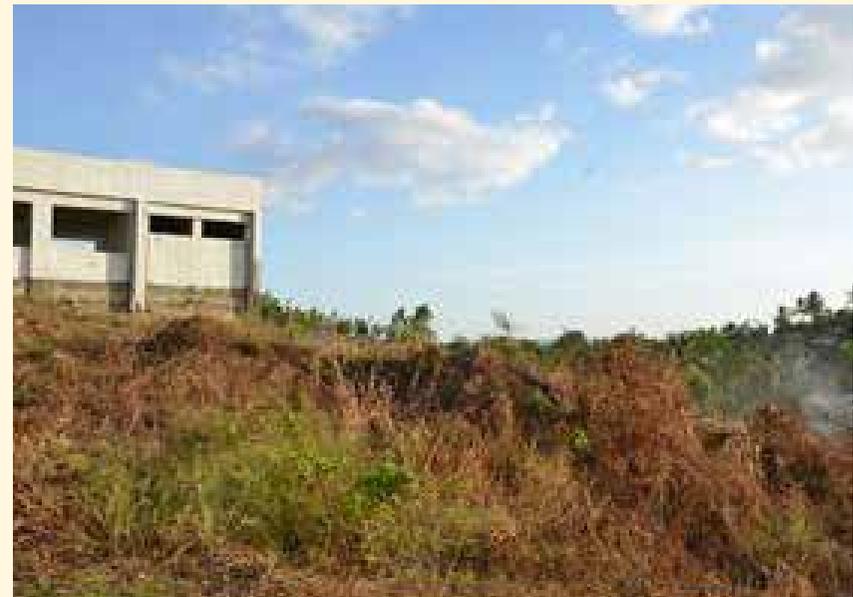
Potencial zona de deslizamiento ante
fuertes lluvias o ante terremoto

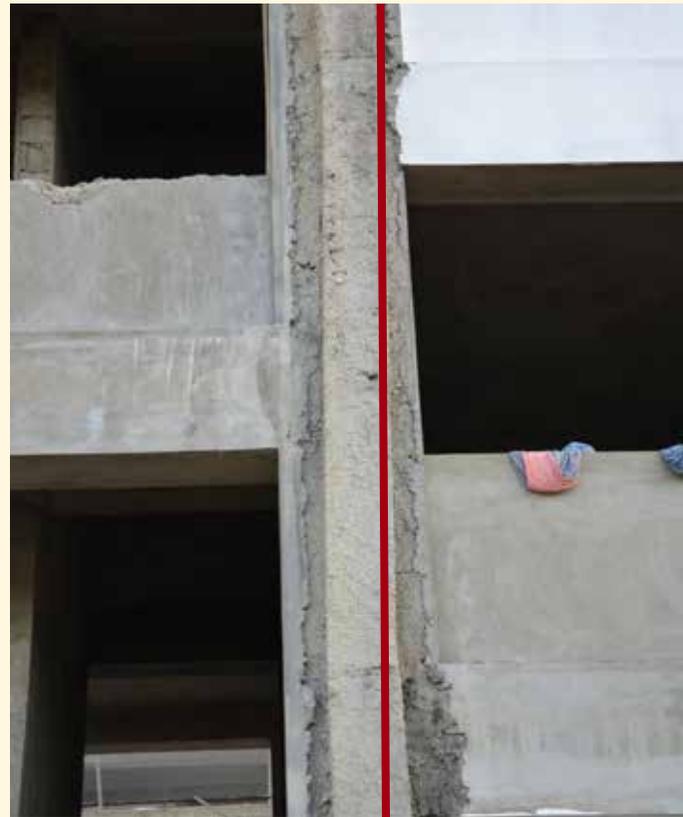
LICEO BELLAS COLINAS 2

Falta de linealidad (plomo) en el eje de las columnas y calidad deficiente en el vaciado de los hormigones

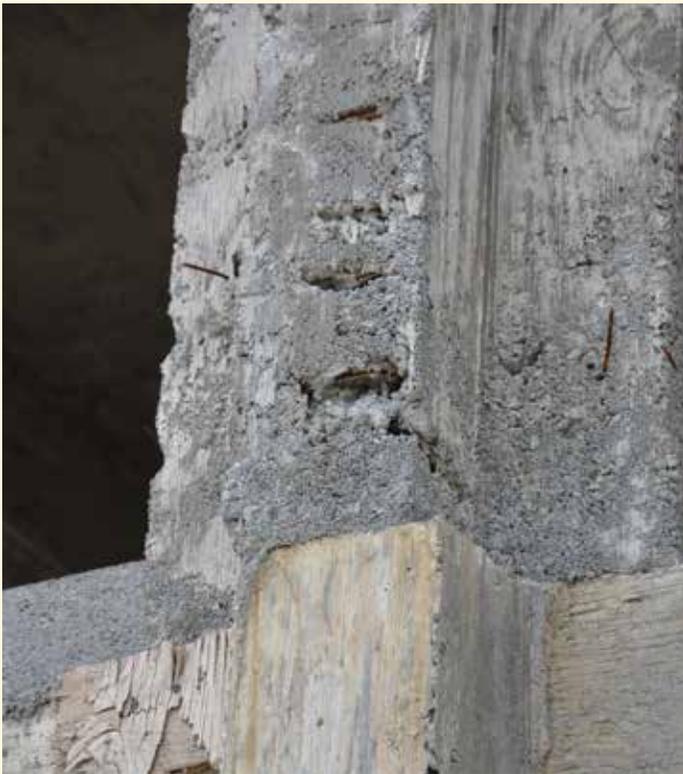
LICEO PEDRO BRAND I

Deficiente calidad del concreto

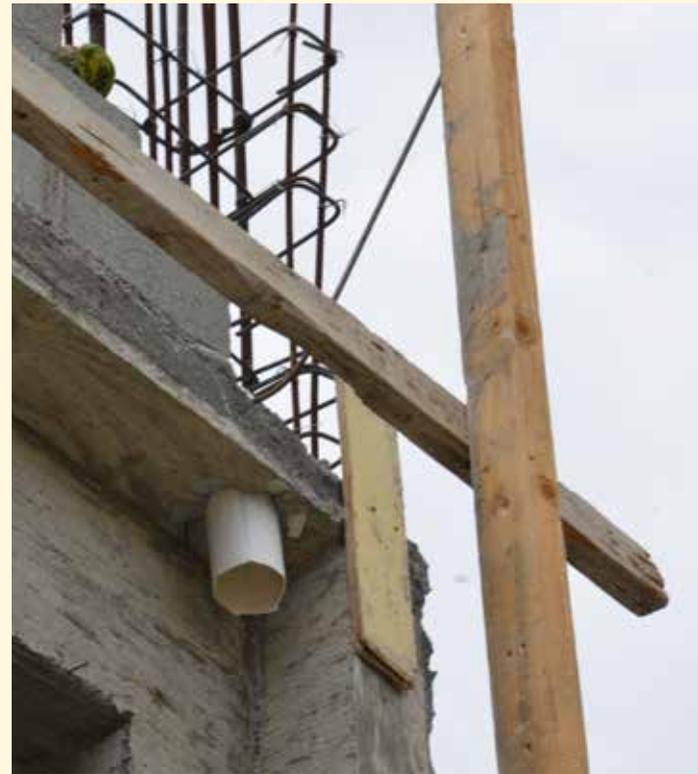
Deficiente colocación de los ganchos de los estribos y dimensión mínima de la columna no cumple con el código

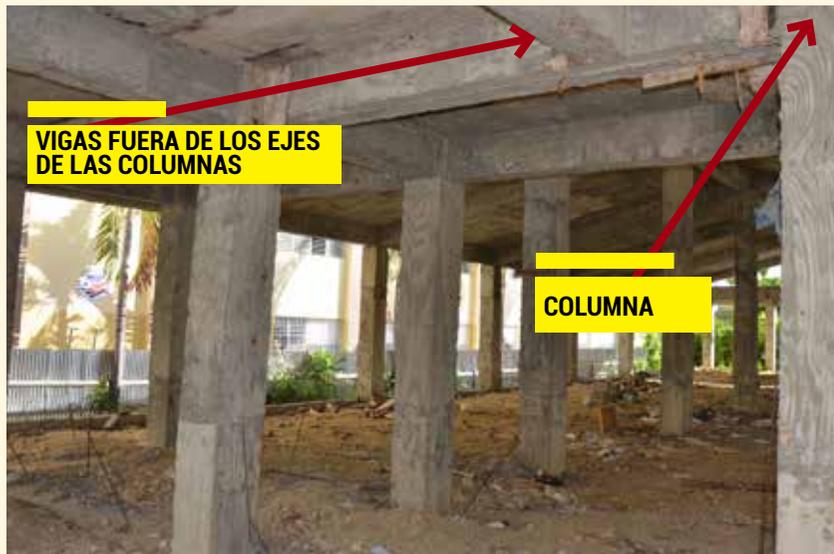
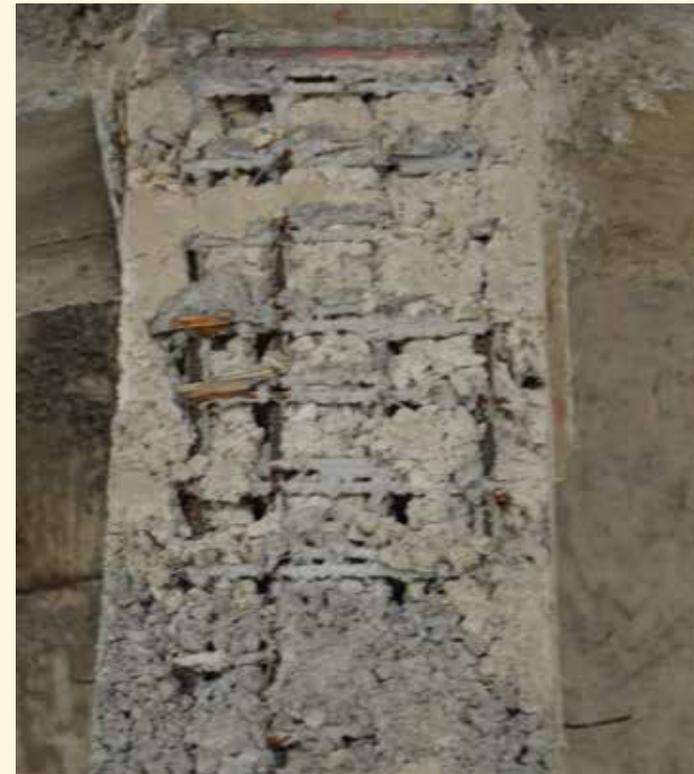
POLITECNICO MADRE RAFAELA IBARRA

No hay continuidad en algunos ejes
resistentes a los terremotos

Calidad deficiente del concreto
y ausencia de vibrado
