EVALUACIÓN CUALITATIVA DE LA CALIDAD SISMO-RESISTENTE, ACCESIBILIDAD, UBICACIÓN Y FUNCIONALIDAD DE LOS NUEVOS PLANTELES ESCOLARES

**Trabajo realizado por el Ingeniero Leonardo Reyes Madera
para la Iniciativa Dominicana por una Educación de Calidad (IDEC)**

Santo Domingo, agosto 2015

INFORME FINAL

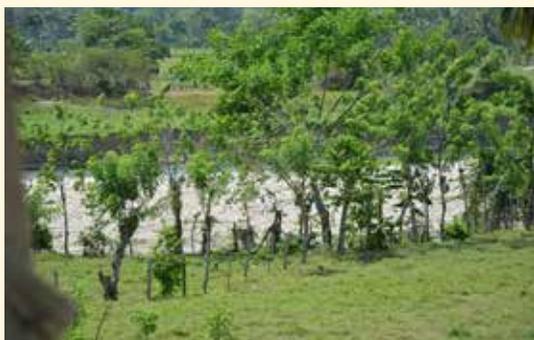
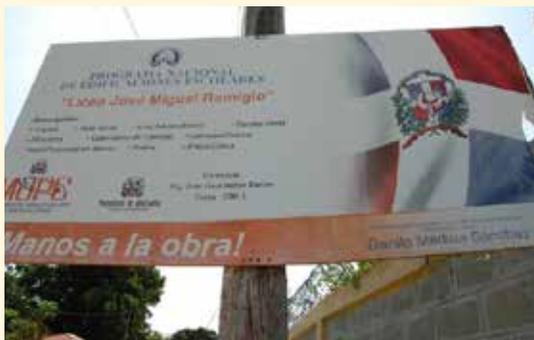
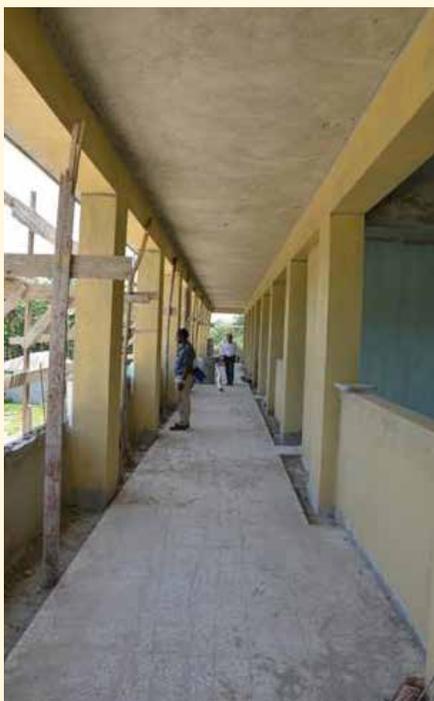
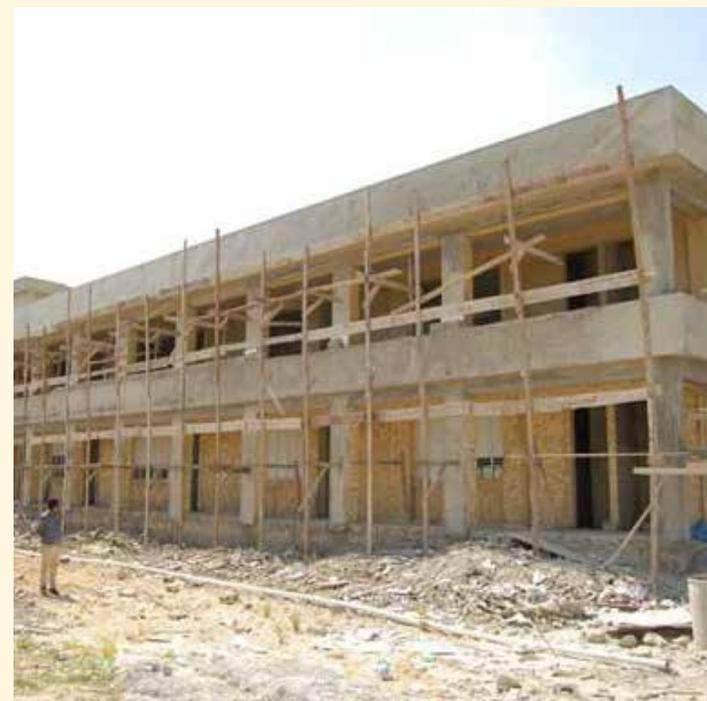
ESTRUCTURA: Columnas cortas.

ACCESIBILIDAD: No Terminada

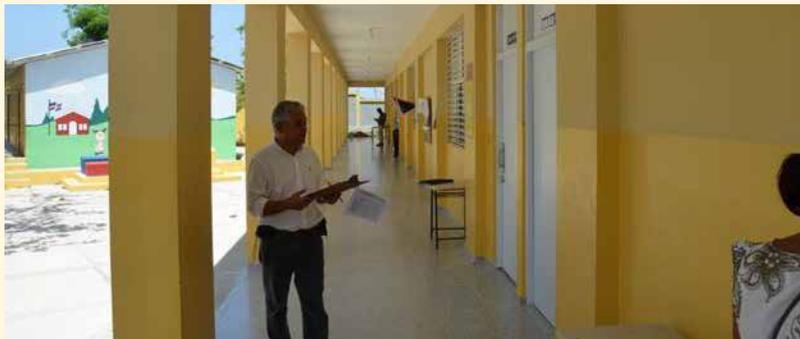
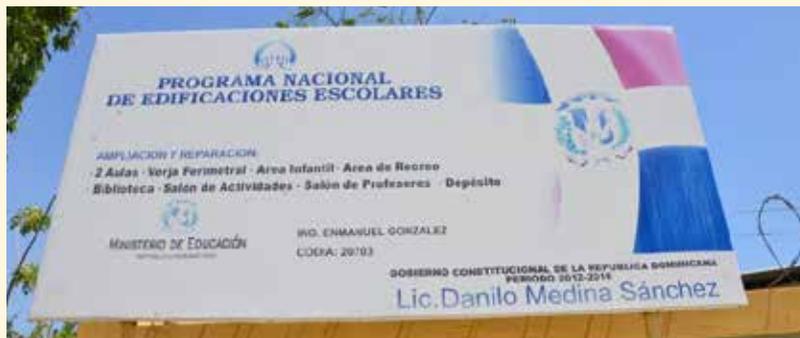
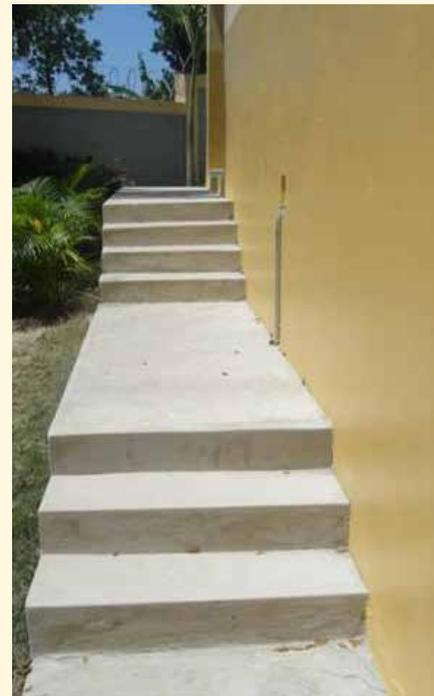
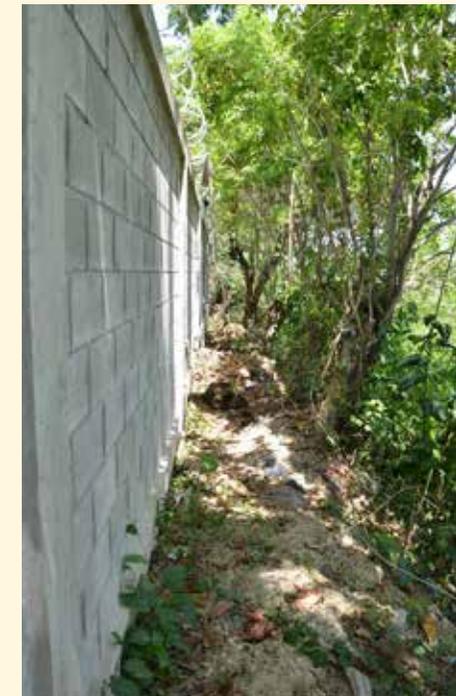
Escuela Básica Palo Roto (Ampliación, Reparación, Terminada)

ESTRUCTURA: Columnas cortas. Sobre relleno de cañada. Límite en el borde de talud.

ACCESIBILIDAD: Rampas no cumplen normativa.

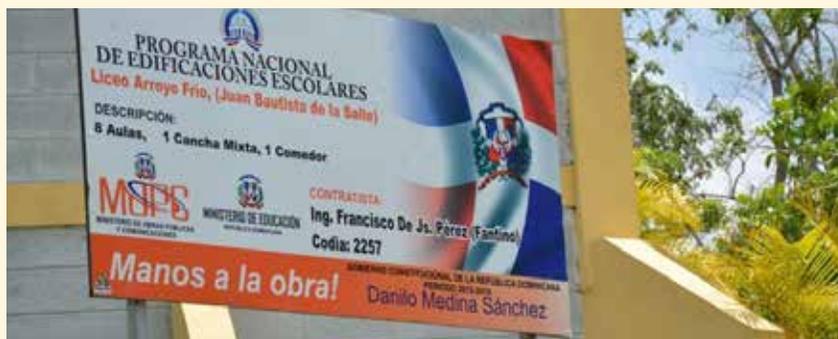
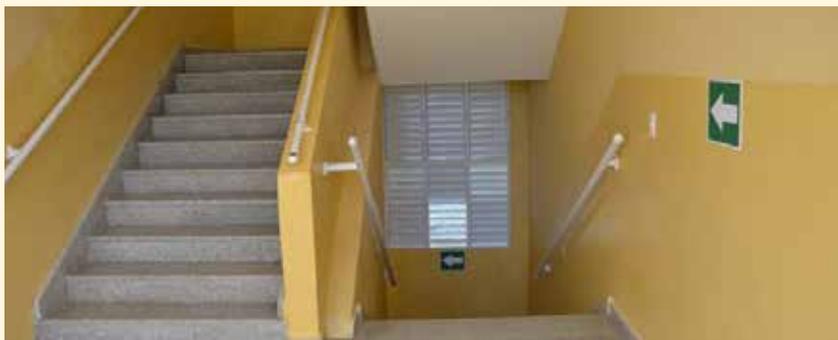
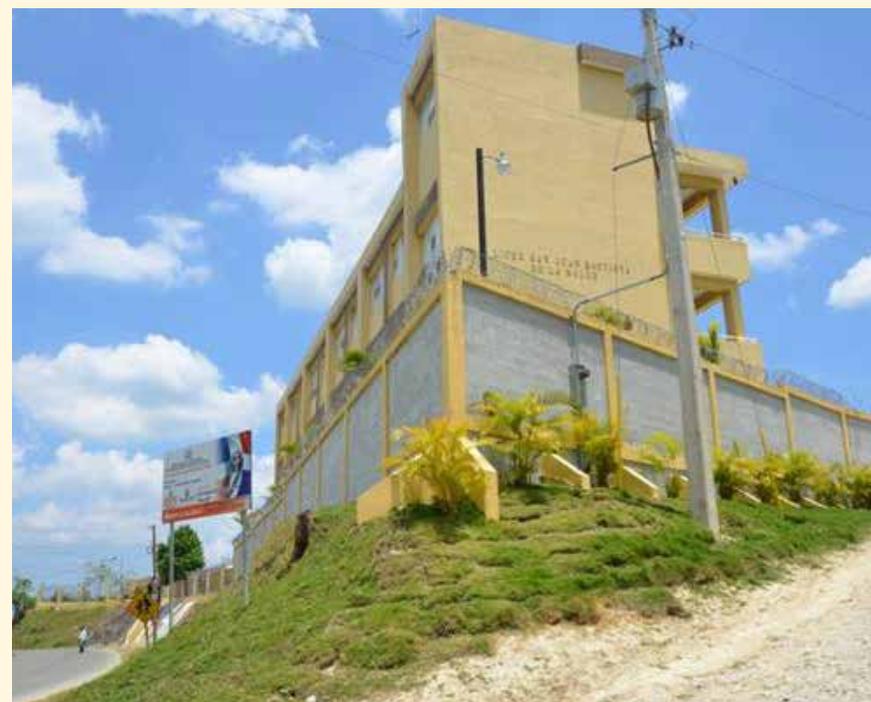
Centro Educativo Cristino Pitta

ESTRUCTURA: Ubicada el borde del talud, columnas cortas.

ACCESIBILIDAD: Acceso a la escuela inapropiado, escalera no estándar.

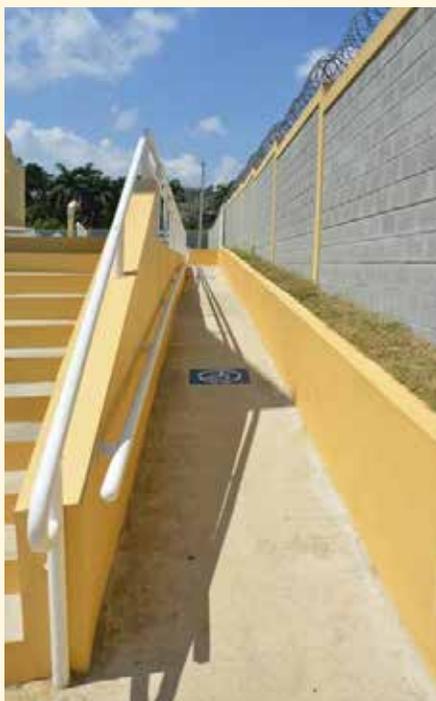
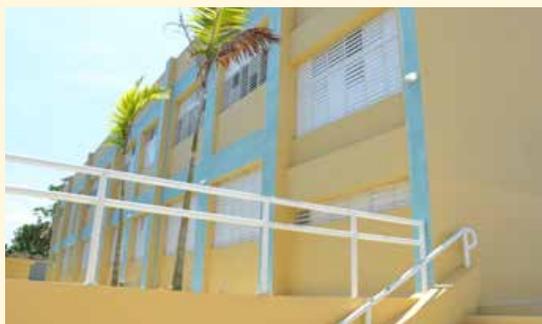
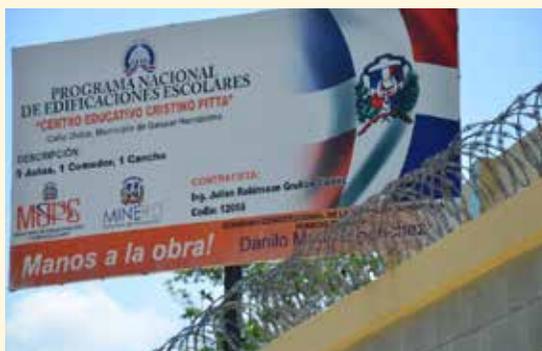
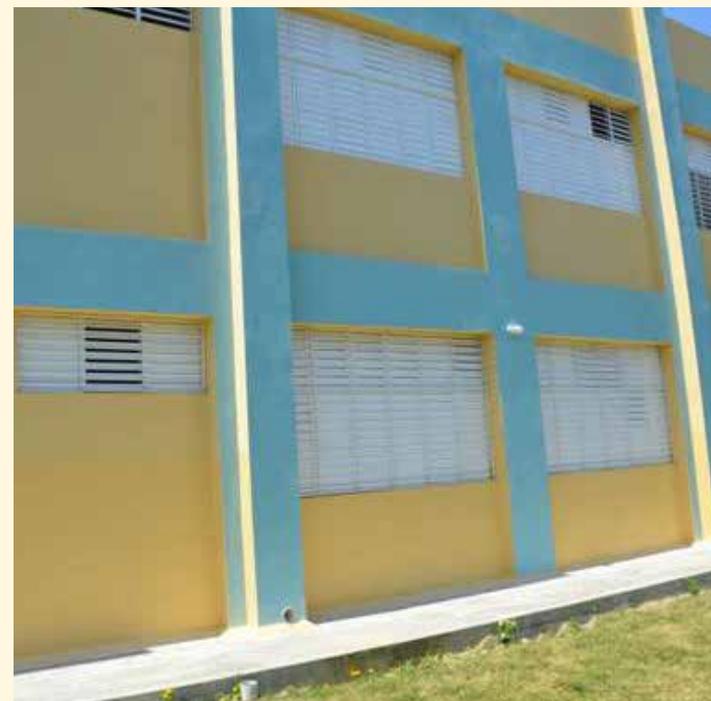
Ampliación Escuela Básica Américo Urbino

ESTRUCTURA: Columnas cortas

ACCESIBILIDAD: Acceso a la escuela inapropiado, escalera no estándar.

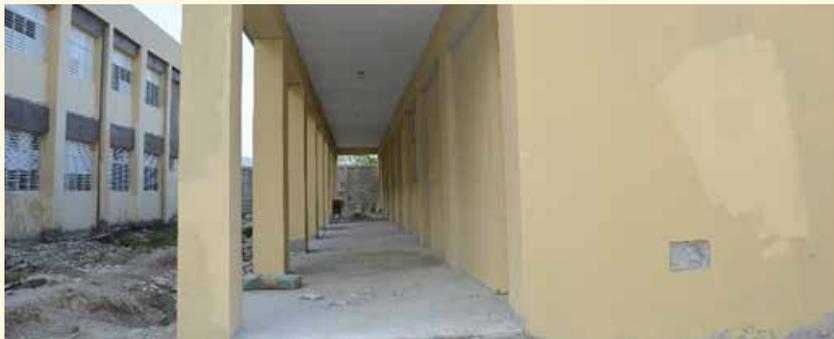
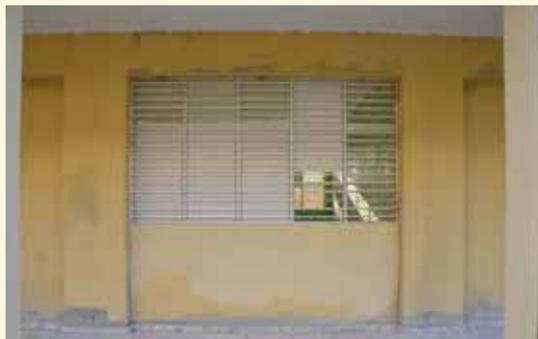
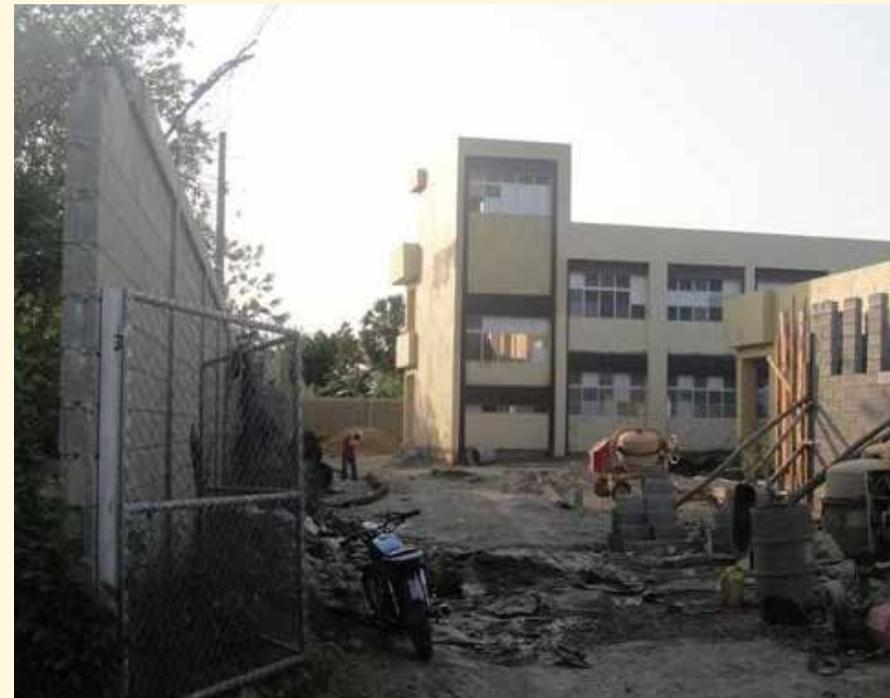
Escuela Básica Gaspar Hernández

ESTRUCTURA: Mala ejecución de juntas, columnas cortas.

ACCESIBILIDAD: No evaluado.

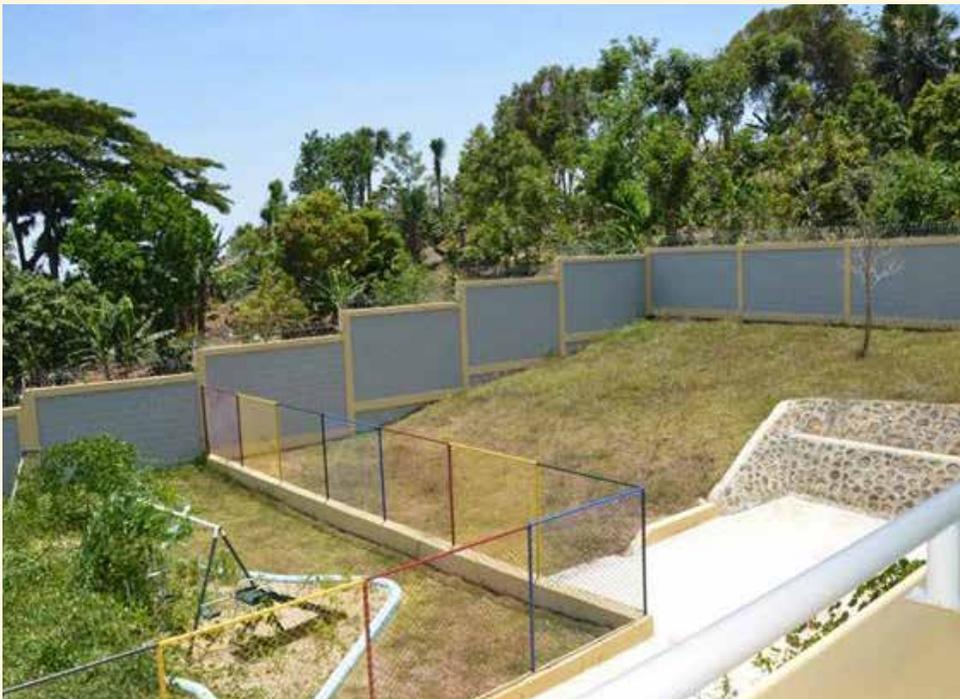
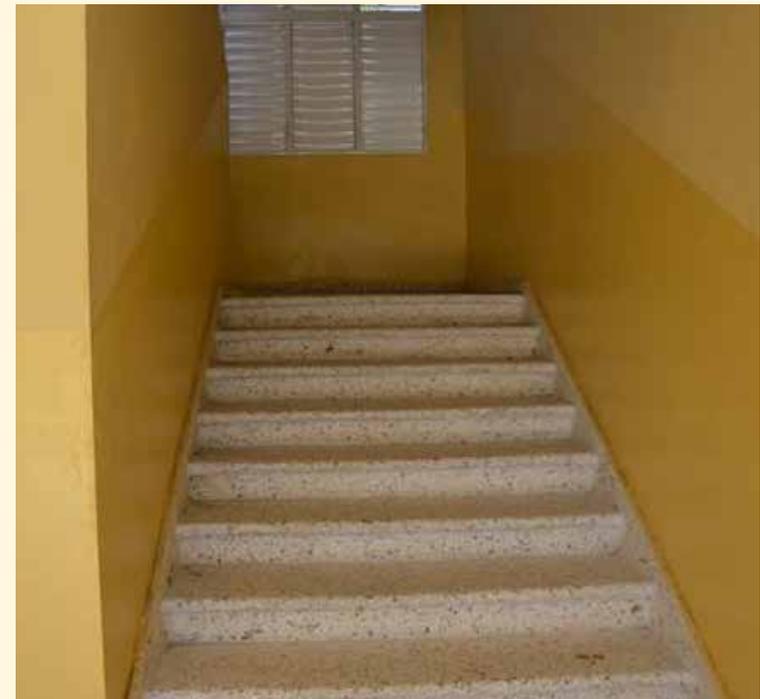
Politecnico Moca Etapa 1 (En construcción)

ESTRUCTURA: Columnas cortas y terreno inclinado propenso a deslizamiento.

ACCESIBILIDAD: Faltan barandas en las escaleras.

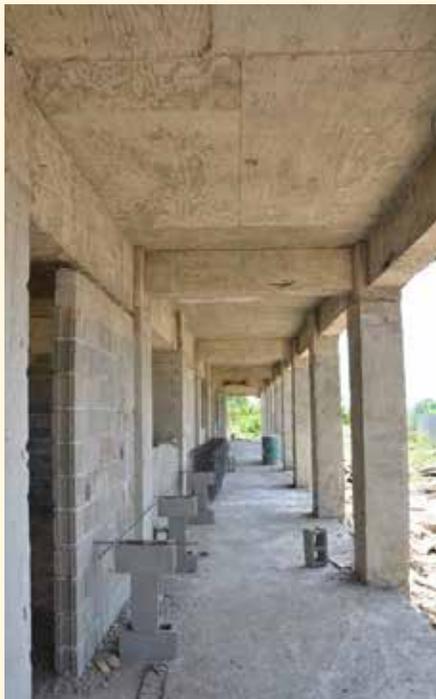
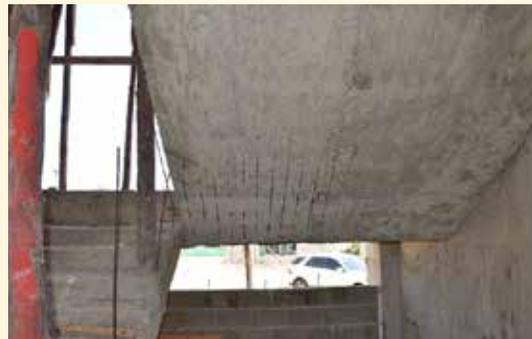
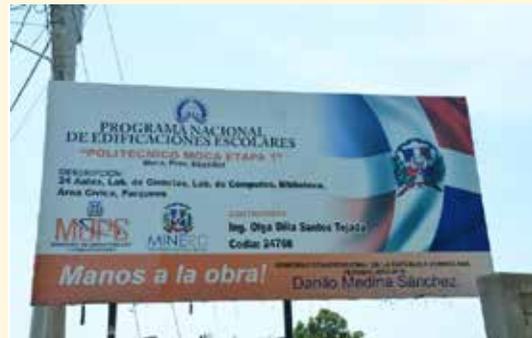
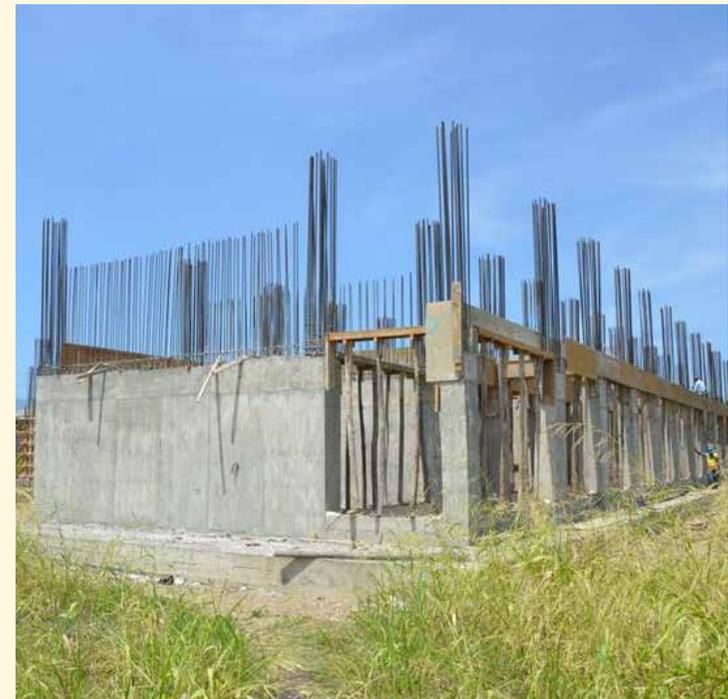
Politecnico Moca Etapa 2 (En construcción)

ESTRUCTURA: Criterios de diseños sísmicos correctos

ACCESIBILIDAD: No evaluado

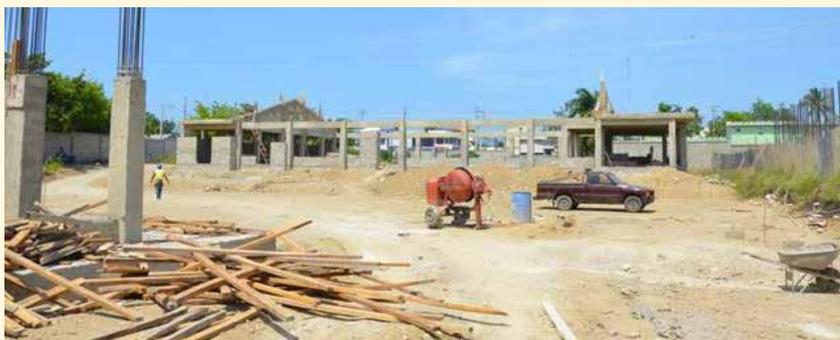
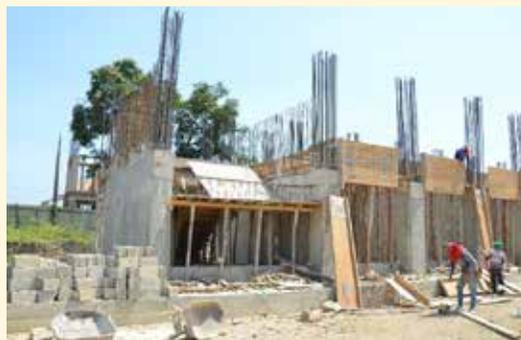
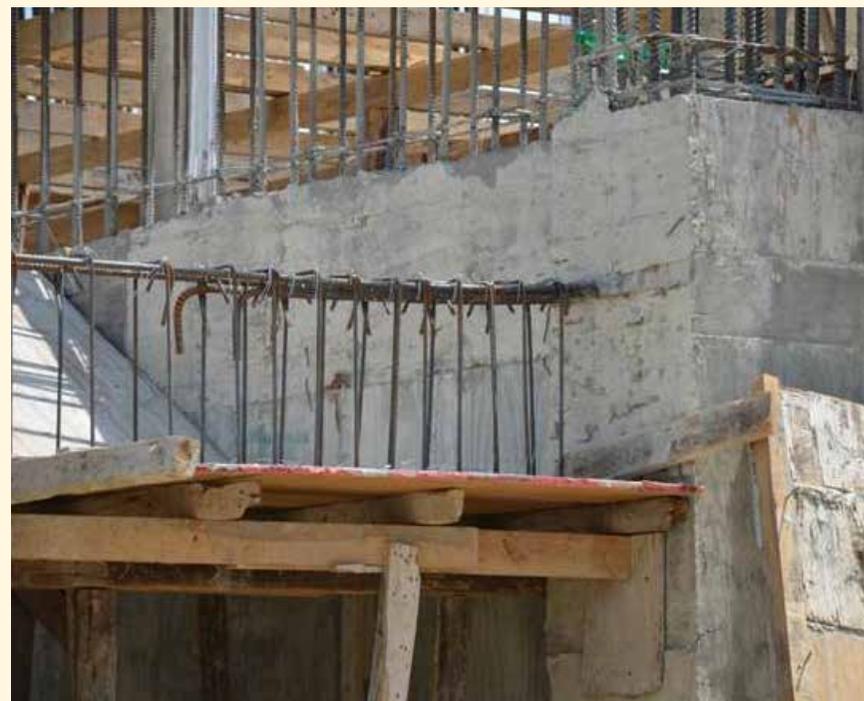
Escuela Básica Profesora Josefa Rosario (en construcción)

ESTRUCTURA: Criterios de diseños sísmicos correctos.

ACCESIBILIDAD: No evaluado.

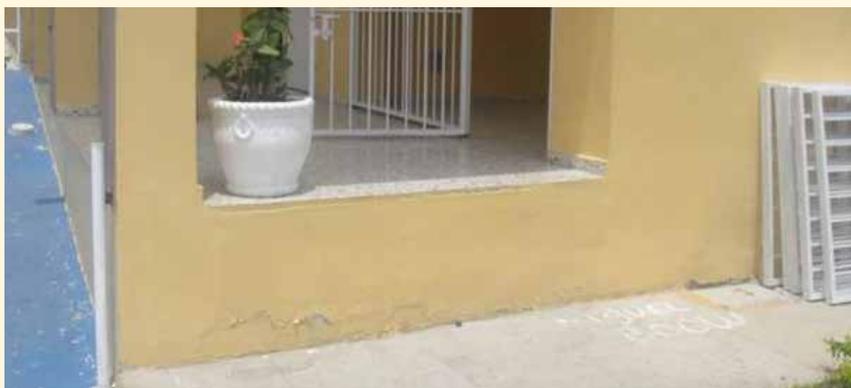
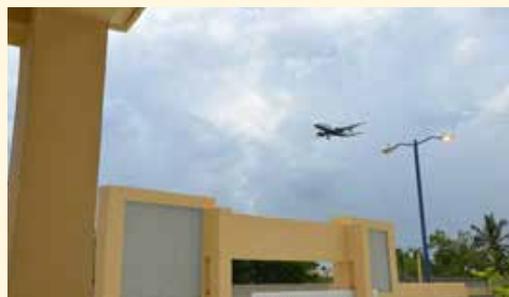
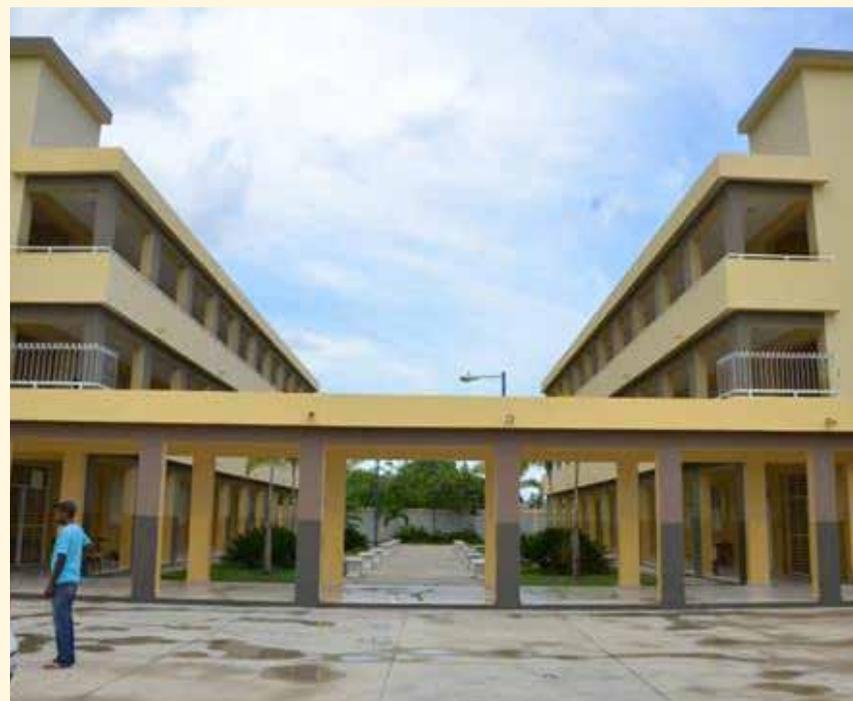
Básica Valle Encantado (En Construcción)

ARQUITECTÓNICO: Accesos por caminos y trochas. El terreno seleccionado no cumple con los requerimientos para planteles escolares. Cañada vecina al proyecto, ha obligado a soluciones de muros de contención y rellenos costosos.

ESTRUCTURA: Columnas cortas. Sobre relleno de cañada.

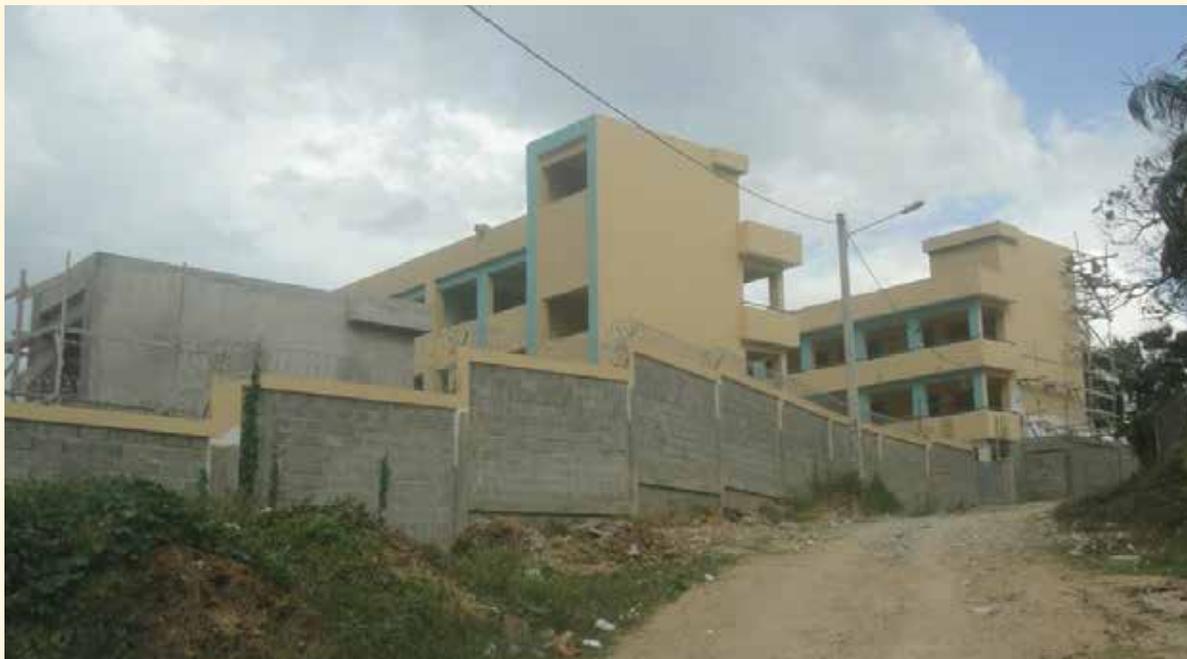
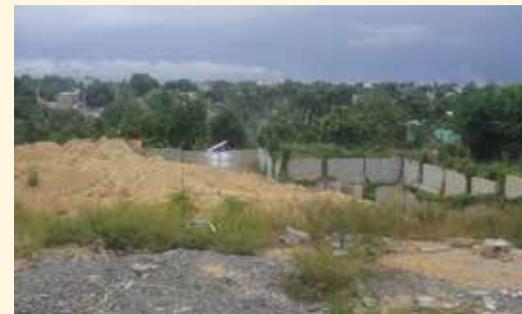
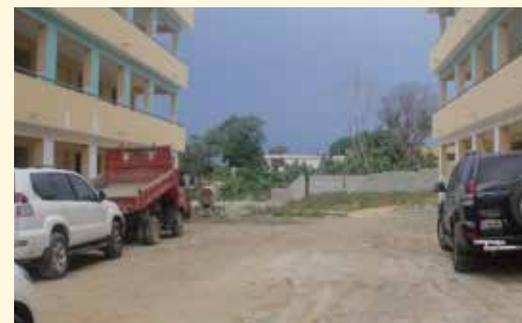
Estancia Infantil Guaricano (En construcción)

ESTRUCTURA: Bloques de concreto fundada sobre relleno.

ACCESIBILIDAD: No hay rampas.

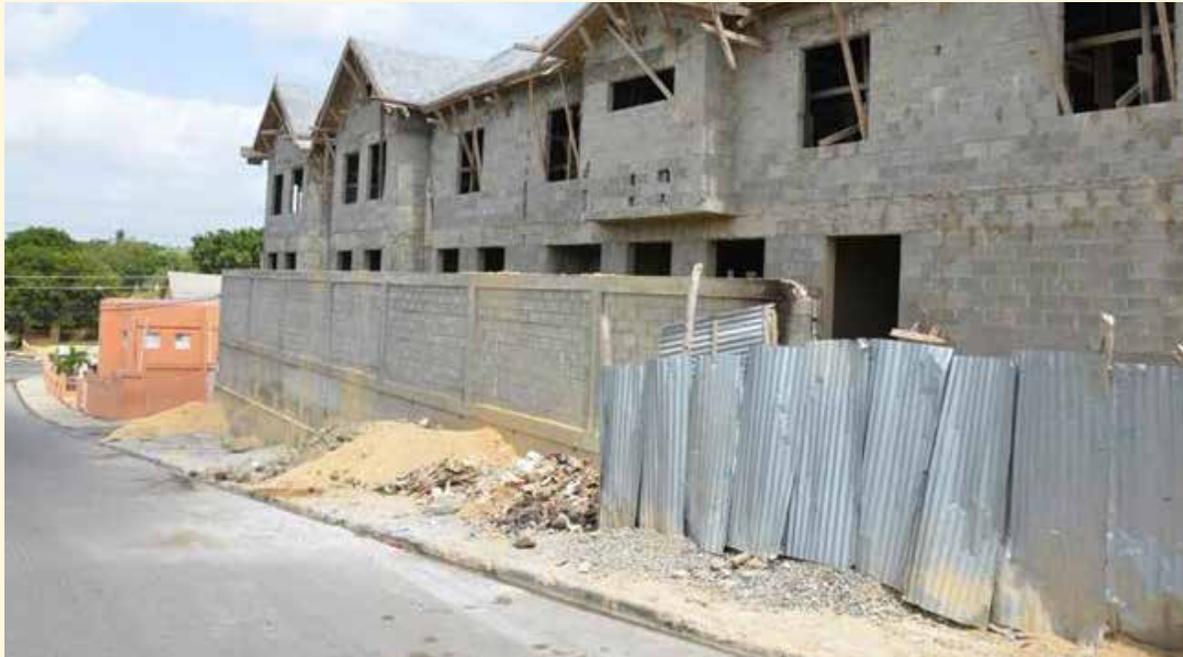
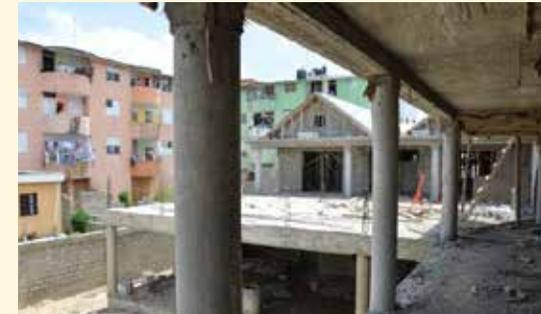
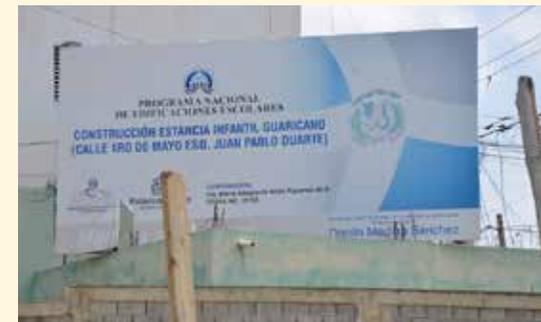
Estancia Infantil Los Frailes (Construcción)

ARQUITECTÓNICO: El terreno resulta pequeño. La orientación de algunas aulas hacia el oeste es inadecuada.

ACCESIBILIDAD: Presenta algunos elementos en piso que podrían representar dificultad para niños y personas con alguna discapacidad.

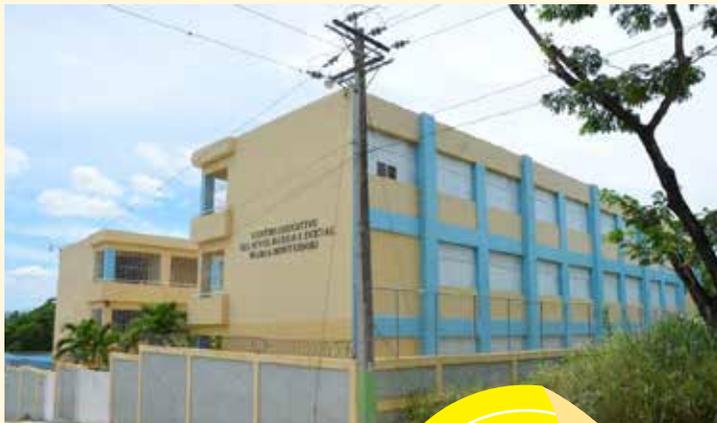
**NO SE
PERMITIÓ
EL ACCESO**

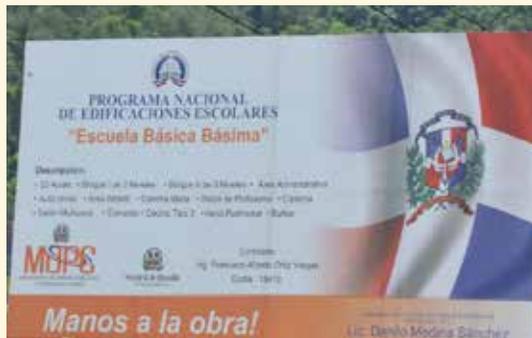
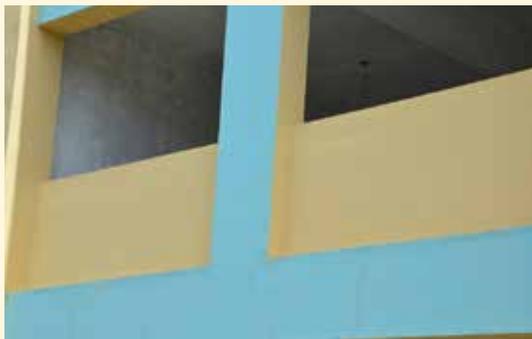
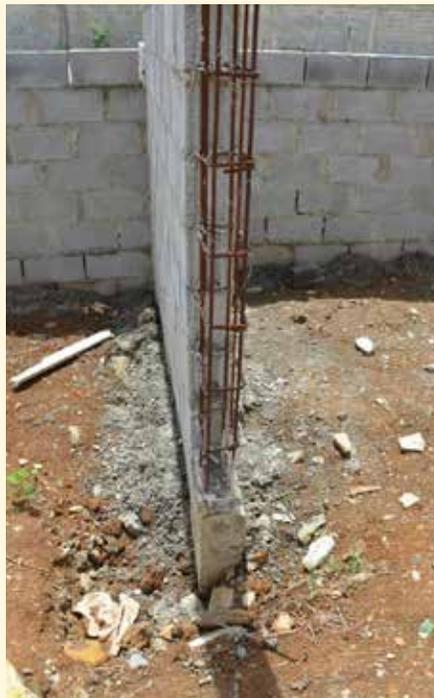
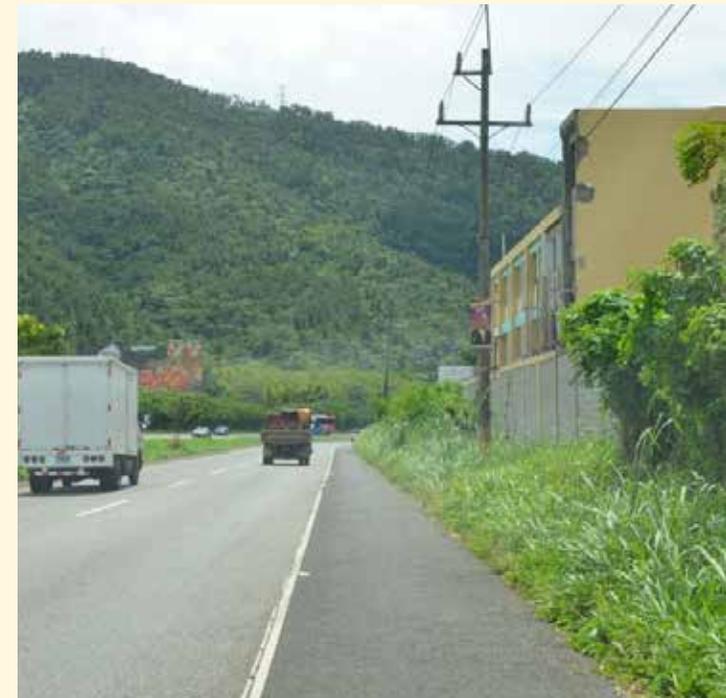
ESTRUCTURA: Columnas cortas estribos muy separados.

ACCESIBILIDAD: No ejecutado.

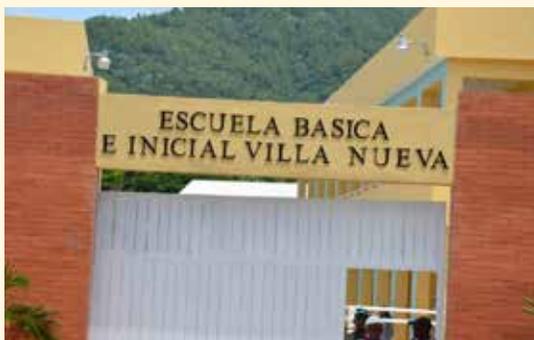
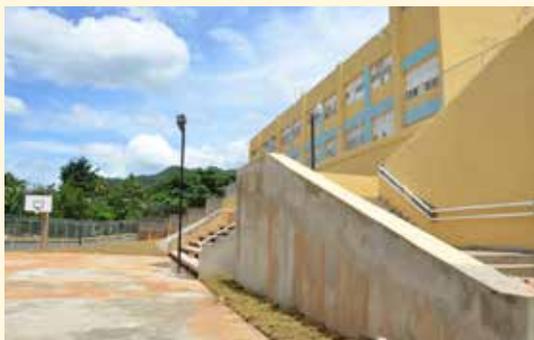
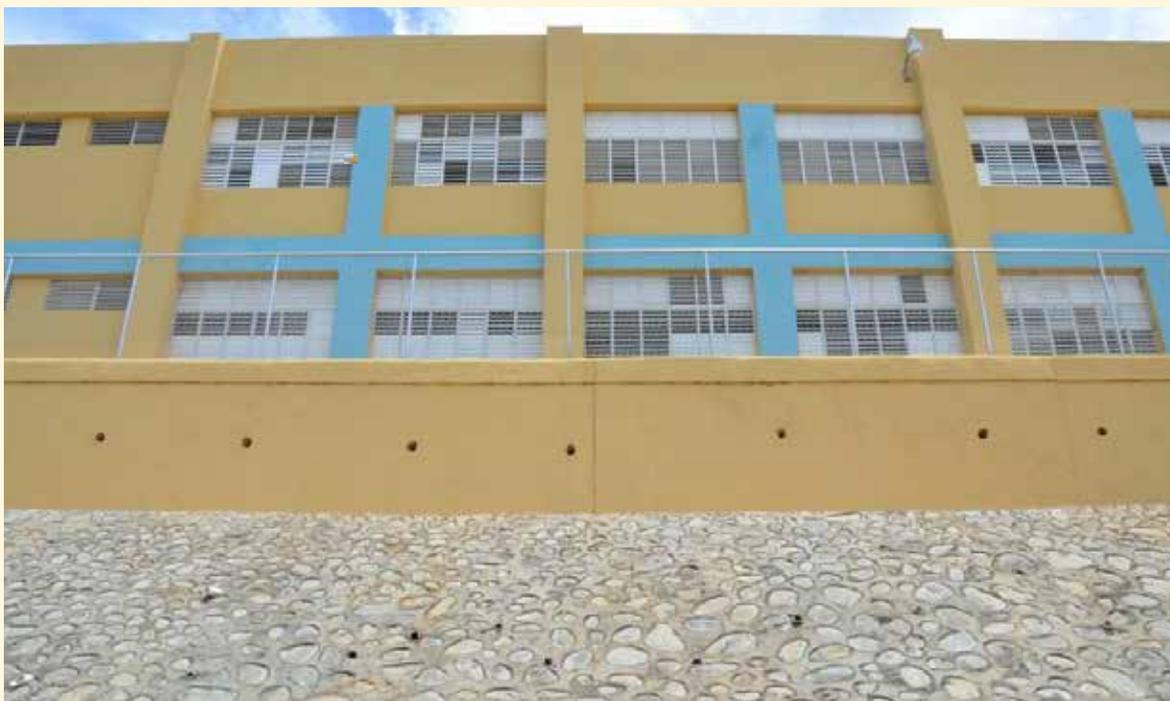
Escuela Básica e Inicial Villa Nueva

ARQUITECTÓNICO: Desnivel excesivo y uso extensivo de escaleras y rampas.

ESTRUCTURA: Columnas cortas.

ACCESIBILIDAD: Rampas con pendientes muy inclinadas.

- 3.** Es necesario corregir todas las columnas cortas provocadas por los constructores **para evitar daños importantes en las edificaciones construidas.**
- 4.** Se recomienda reparar todas las escuelas construidas separando los muros de bloques que provocan las columnas cortas, **eliminando la zona de pañete** que las une y cubriéndola con masilla plástica.
- 5.** Se recomienda definir antes de construir si la nueva escuela cae dentro del campo cercano y **preparar el diseño sísmico para esas condiciones.**

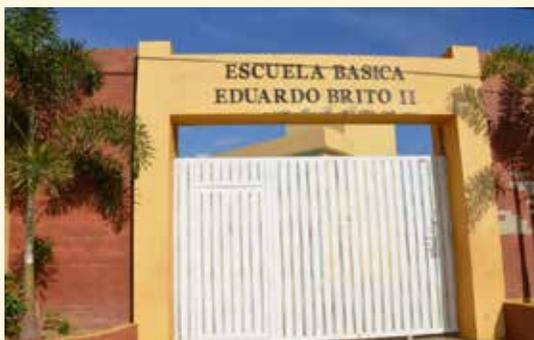
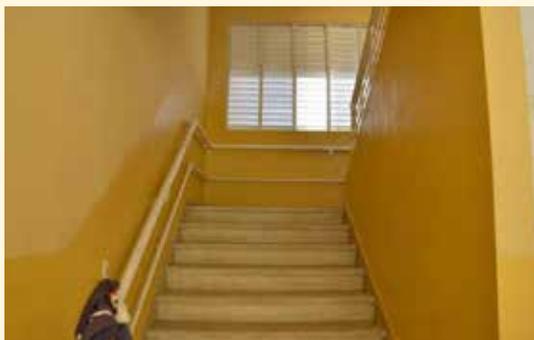
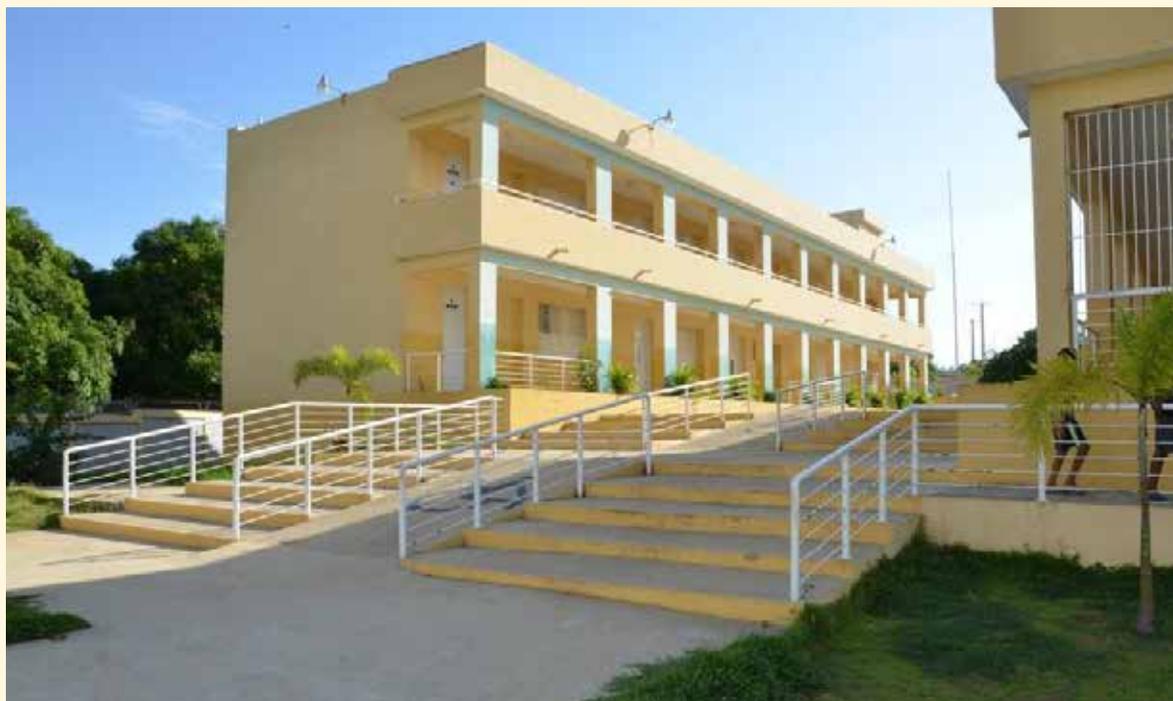
Escuela Básica Eduardo Brito II

ARQUITECTÓNICO: Ruta de acceso inadecuada, cercanía a un río.

ESTRUCTURA: Columnas cortas.

ACCESIBILIDAD: Barandas en un solo lado, rampas muy inclinadas.

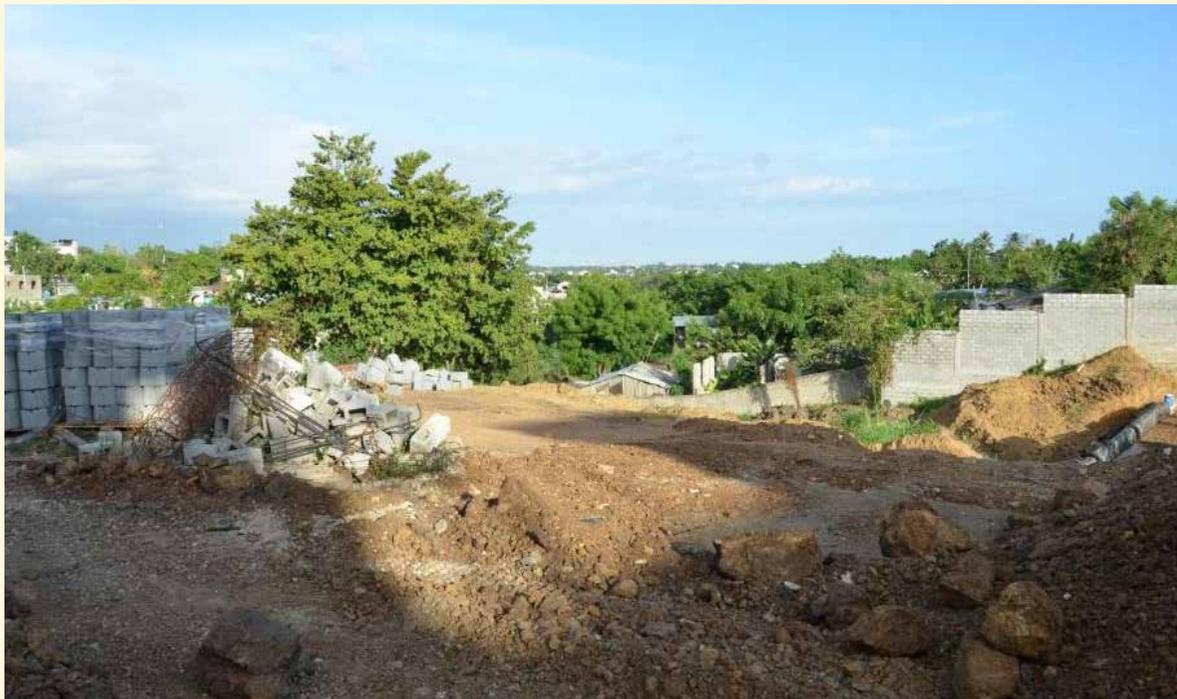
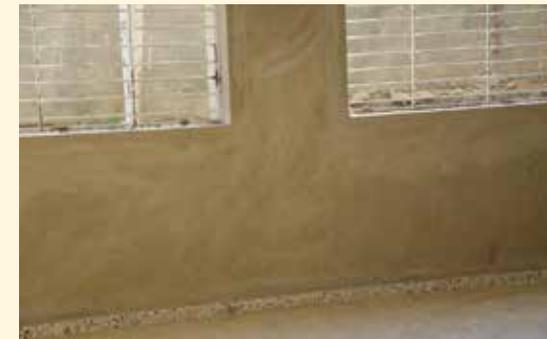
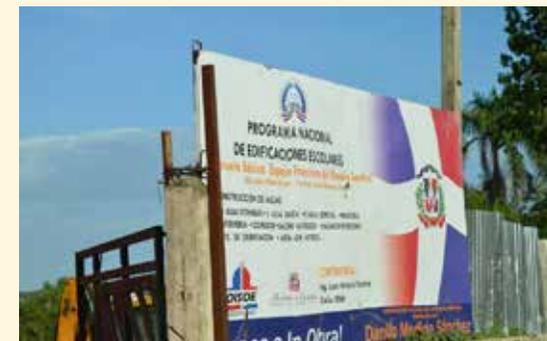
Escuela Básica Espejo Francisco Del Rosario Sánchez

ESTRUCTURA: Columnas cortas.

ACCESIBILIDAD: No ejecutada.

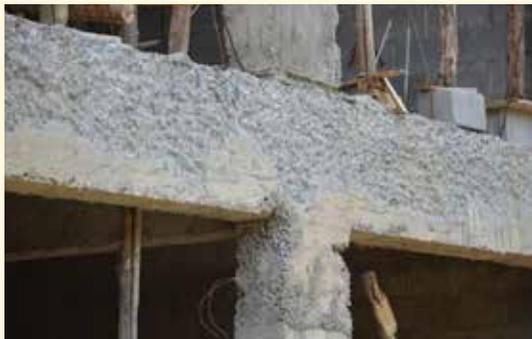
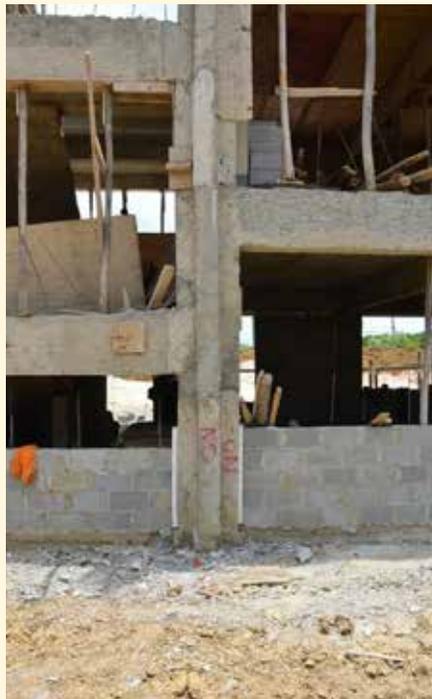
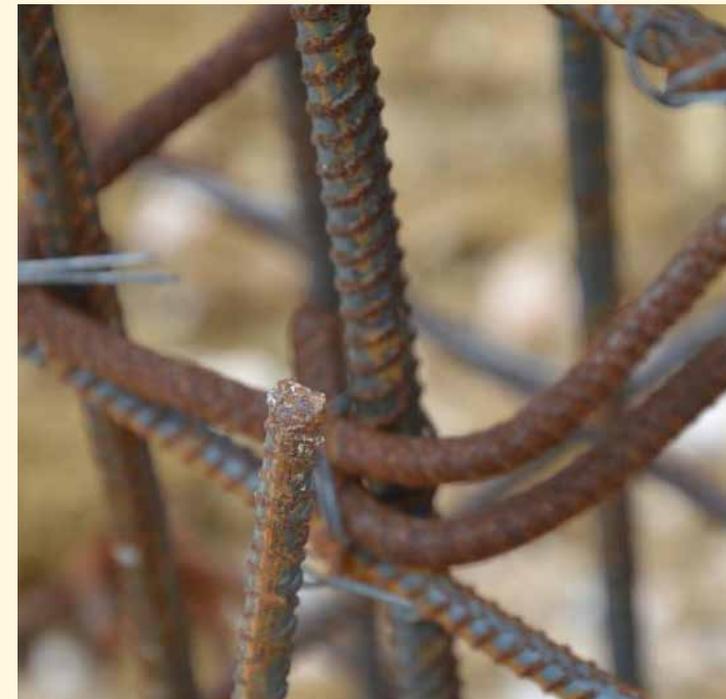
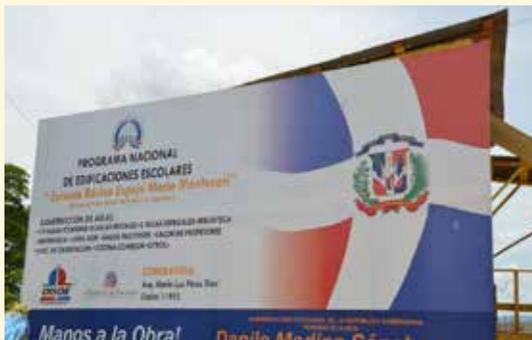
Escuela Básica Espejo María Montessori (en construcción)

ESTRUCTURA: Mala ejecución en obra.

ACCESIBILIDAD: No ejecutada

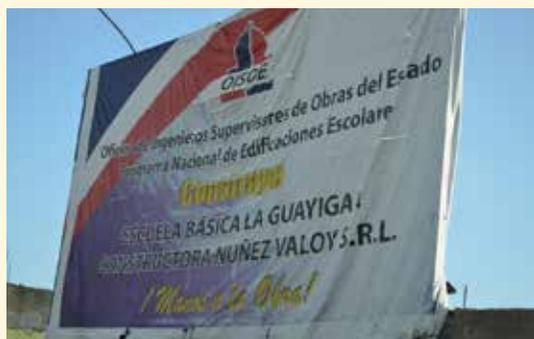
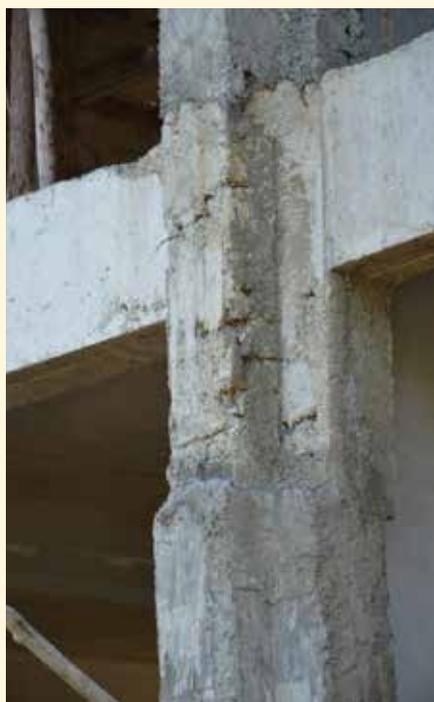
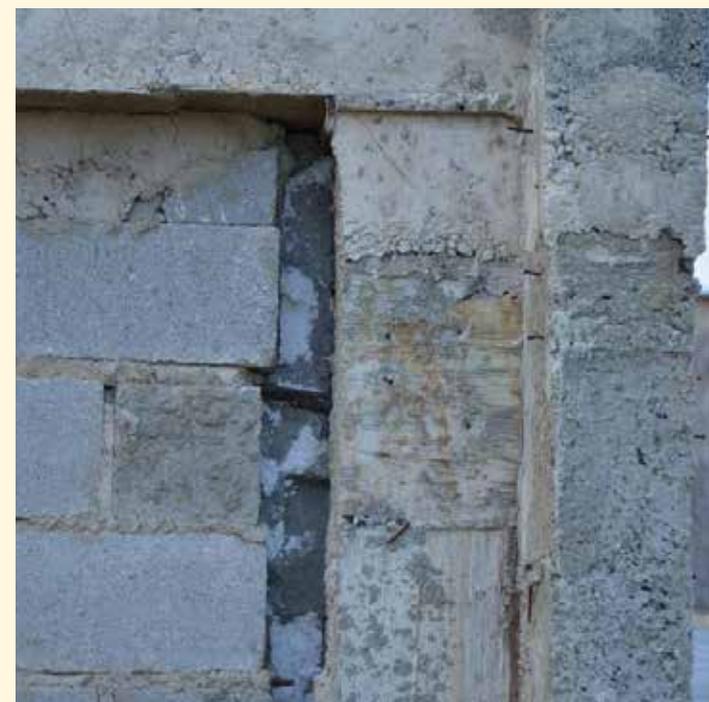
Escuela Básica La Guayiga (en construcción)

ESTRUCTURA: Mala ejecución en obra, deficiencia en la calidad del concreto.

ACCESIBILIDAD: No ejecutada.

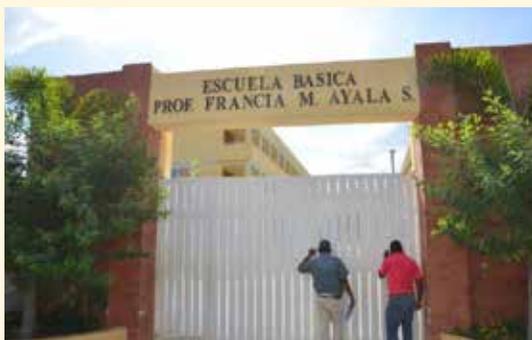
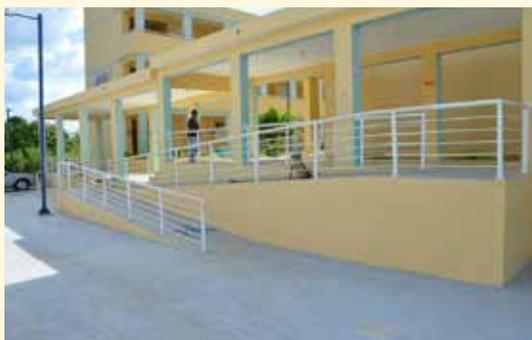
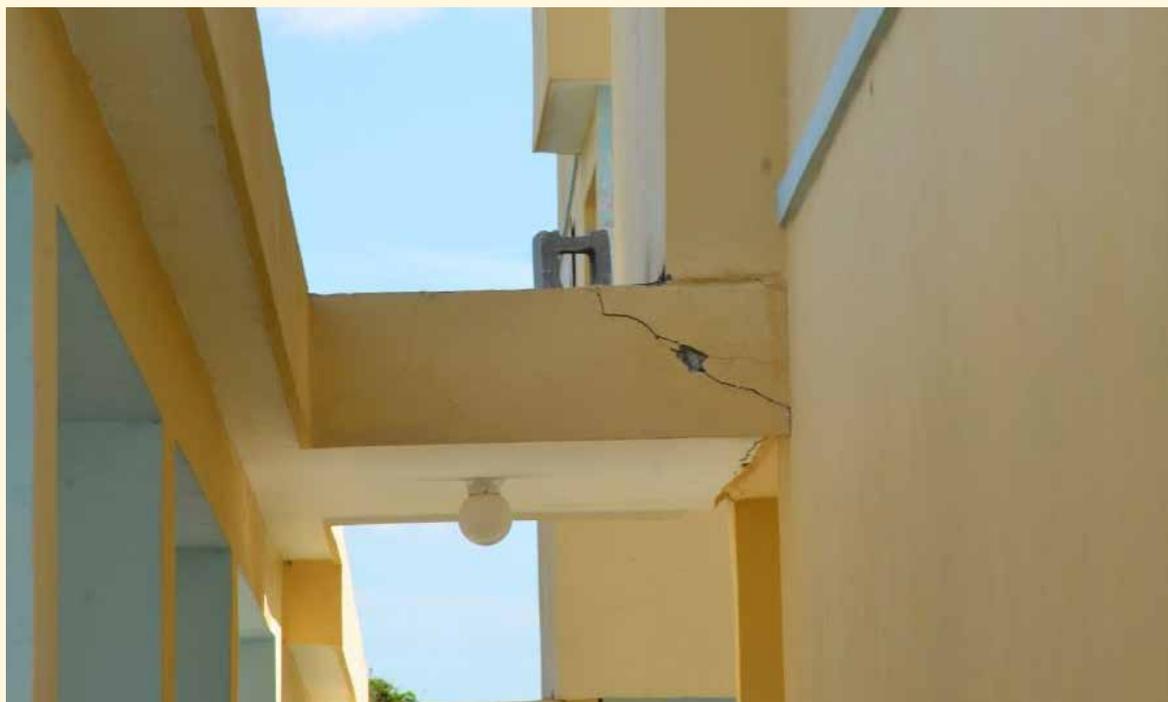
Escuela Básica Prof. Francia M. Ayala S

ESTRUCTURA: Uniones mal ejecutadas.
Columnas cortas.

ACCESIBILIDAD: Rampas muy inclinadas.

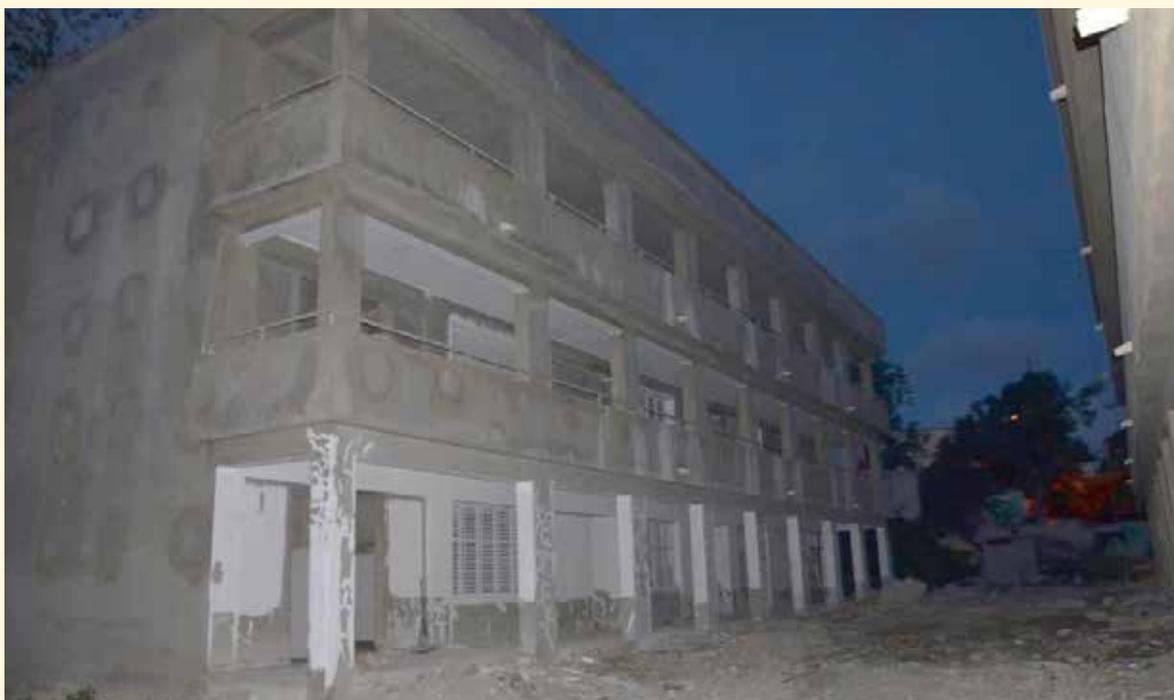
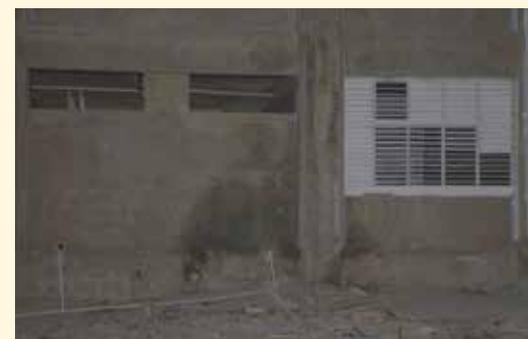
Escuela Básica San Miguel Al Lado Del Liceo Managuayabo

ESTRUCTURA: Columnas cortas

ACCESIBILIDAD: No ejecutada
