EVALUACIÓN CUALITATIVA DE LA CALIDAD SISMO-RESISTENTE, ACCESIBILIDAD, UBICACIÓN Y FUNCIONALIDAD DE LOS NUEVOS PLANTELES ESCOLARES

**Trabajo realizado por el Ingeniero Leonardo Reyes Madera
para la Iniciativa Dominicana por una Educación de Calidad (IDEC)**

Santo Domingo, agosto 2015

INFORME FINAL

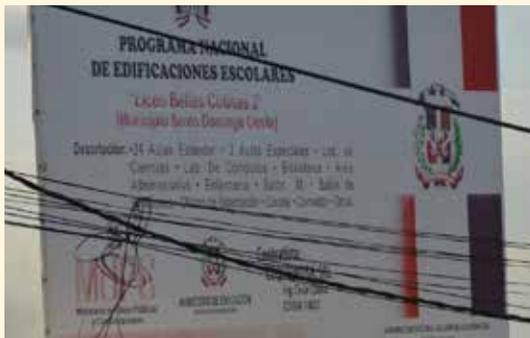
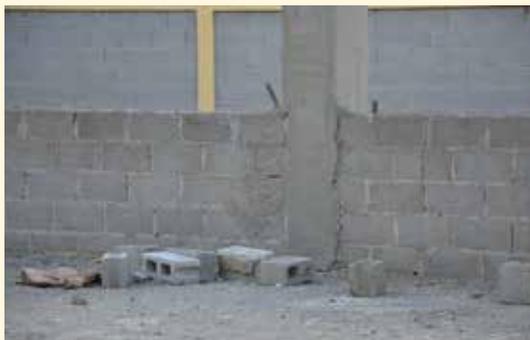
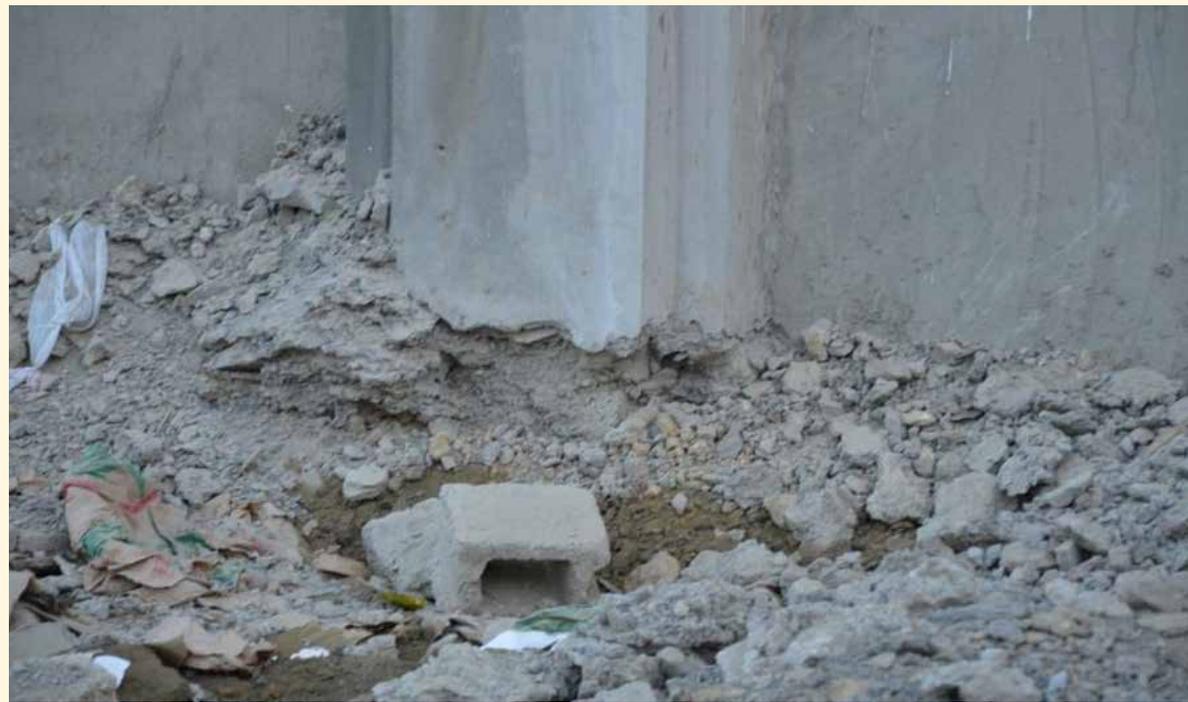
Liceo Bellas Colinas 2 (en construcción)

ESTRUCTURA: Columnas cortas.

ACCESIBILIDAD: No ejecutada.

- 3.** Es necesario corregir todas las columnas cortas provocadas por los constructores **para evitar daños importantes en las edificaciones construidas.**
- 4.** Se recomienda reparar todas las escuelas construidas separando los muros de bloques que provocan las columnas cortas, **eliminando la zona de pañete** que las une y cubriéndola con masilla plástica.
- 5.** Se recomienda definir antes de construir si la nueva escuela cae dentro del campo cercano y **preparar el diseño sísmico para esas condiciones.**

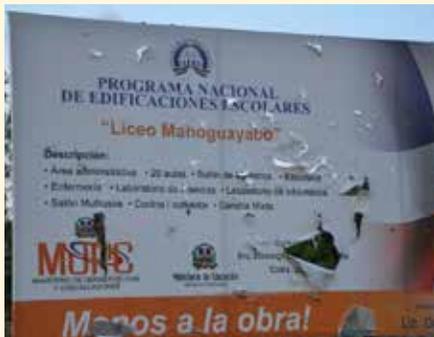
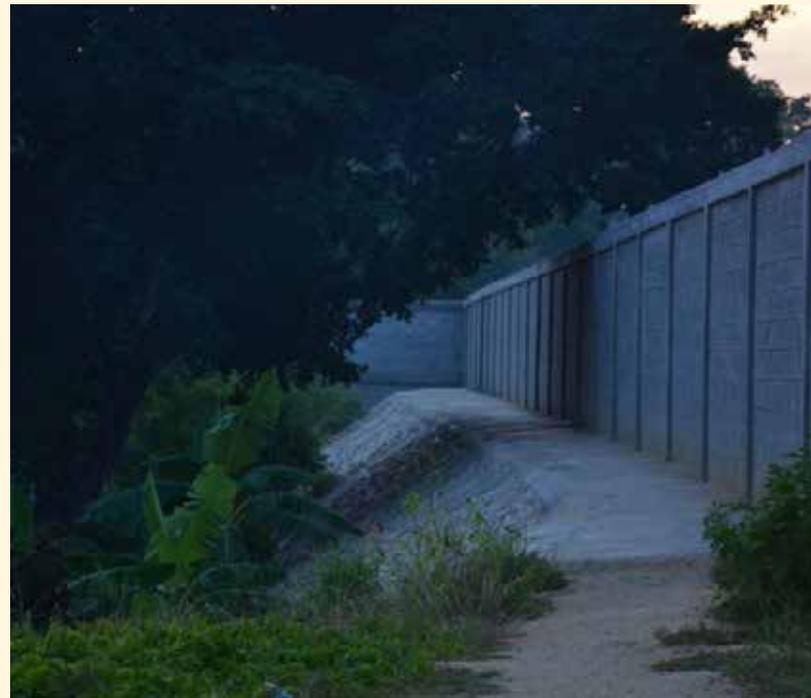
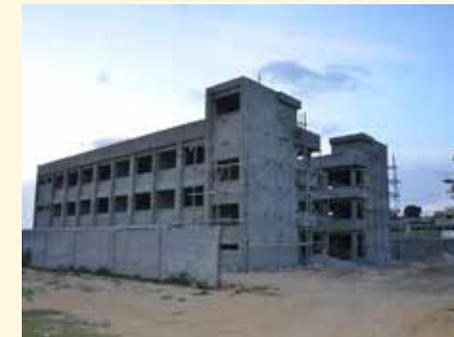
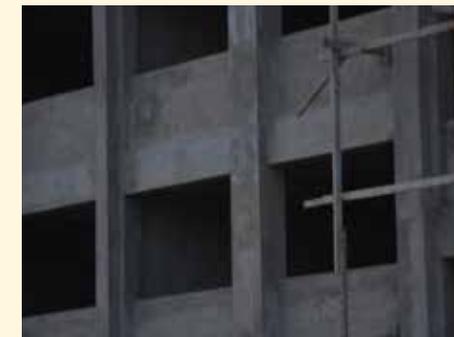
Liceo Manoguayabo (en construcción)

ESTRUCTURA: Columnas cortas.

ACCESIBILIDAD: No ejecutada.

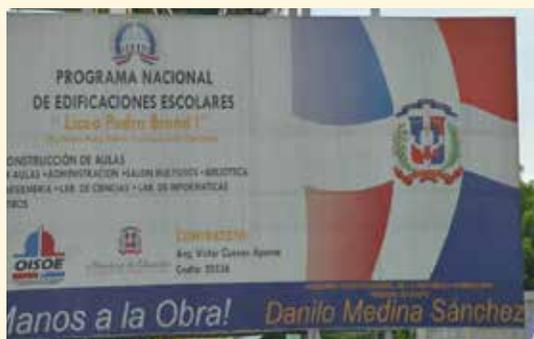
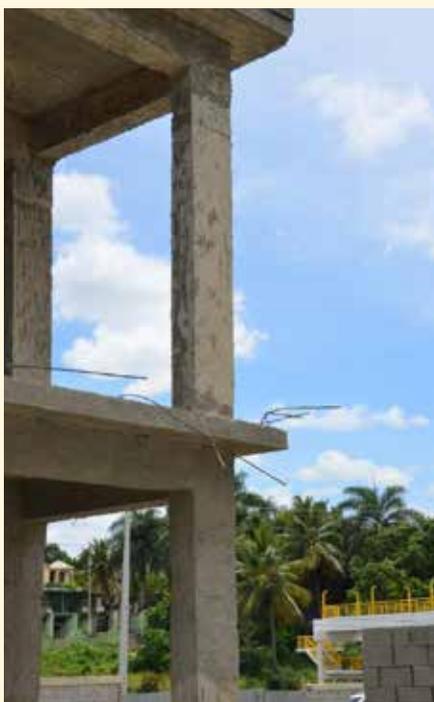
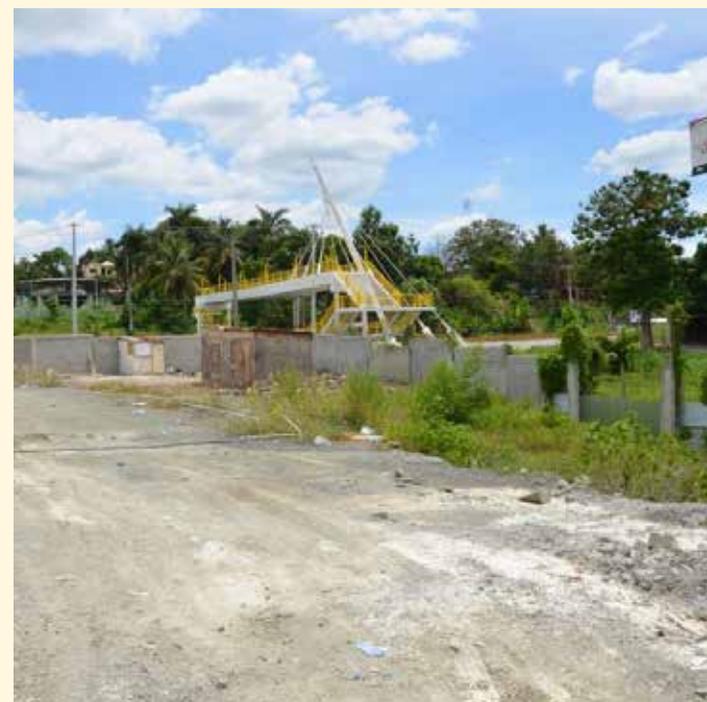
Liceo Pedro Brand 1 (en construcción)

ESTRUCTURA: No linealidad vertical en columnas.

ACCESIBILIDAD: No ejecutada.

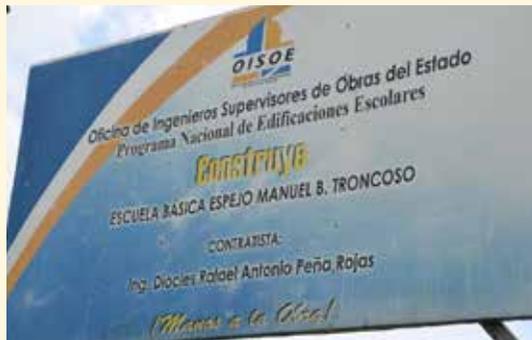
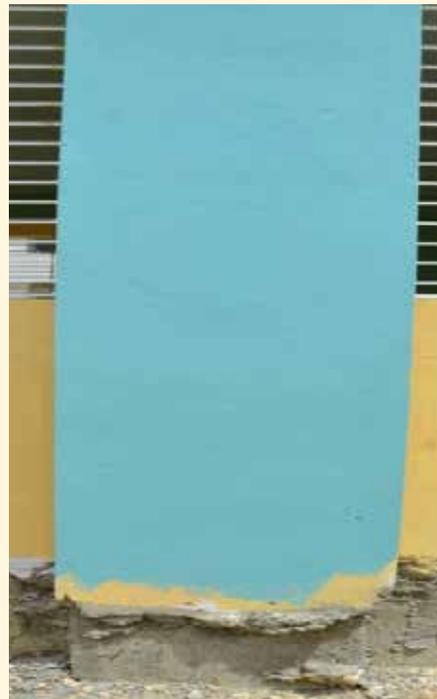
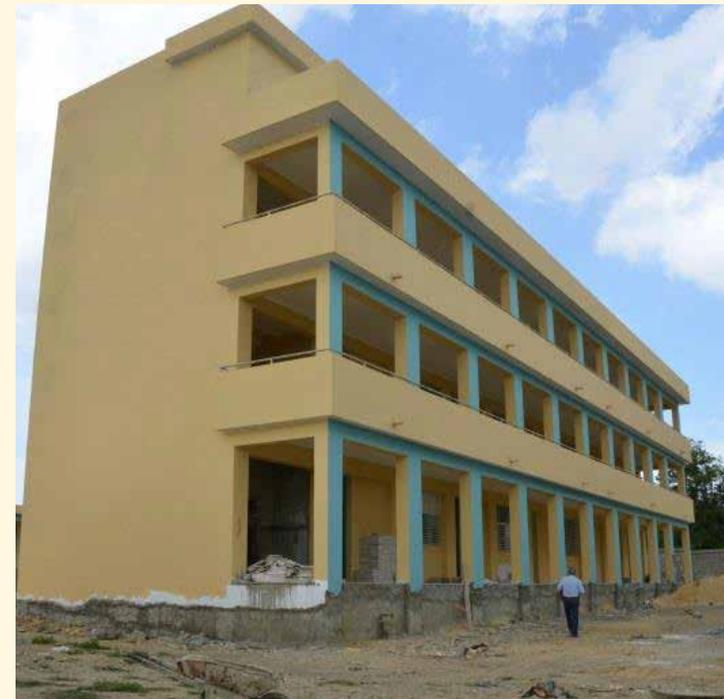
Escuela Básico Espejo Manuel B. Troncoso (en construcción)

ESTRUCTURA: Columnas cortas.

ACCESIBILIDAD: No ejecutada.

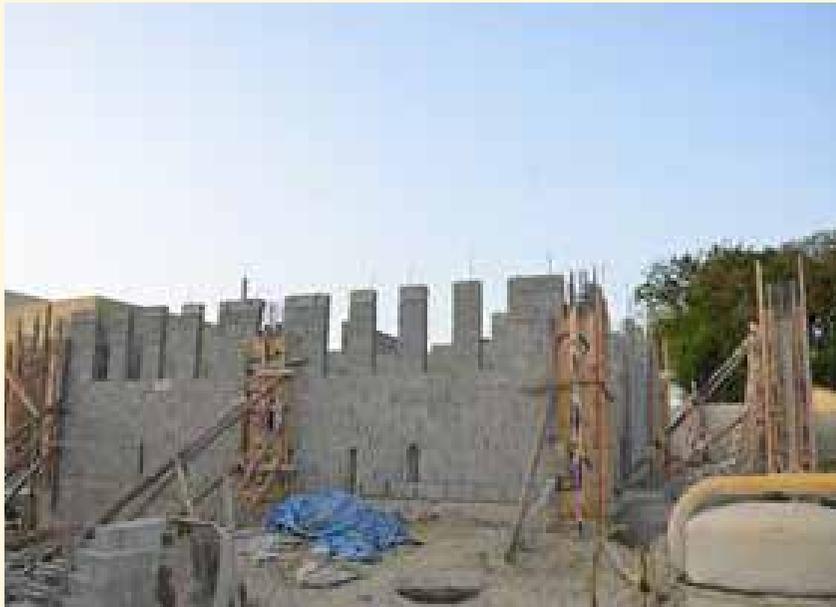
LICEO JABABA

Ausencia de bastones, vigas
y columnas de amarre

Colocación de estribos no cumple
con el código para zonas sísmicas

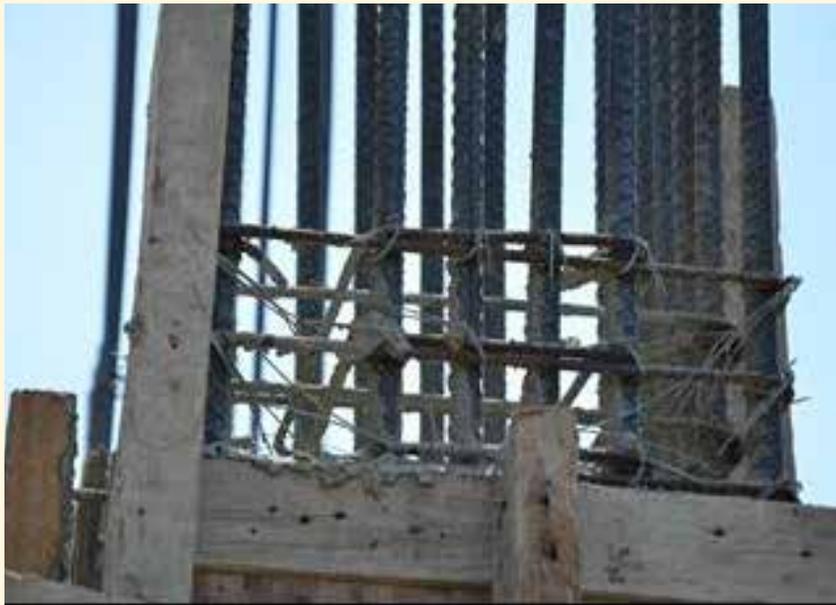
POLITECNICO MOCA I

Falta de estribos para el amarre
del acero vertical

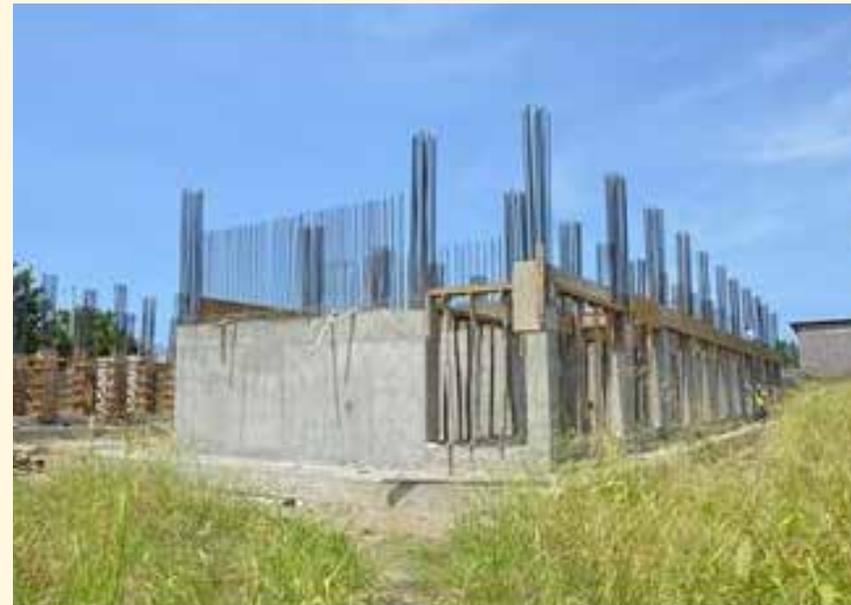
Falta de estribos en el acero vertical
de los muros de concreto

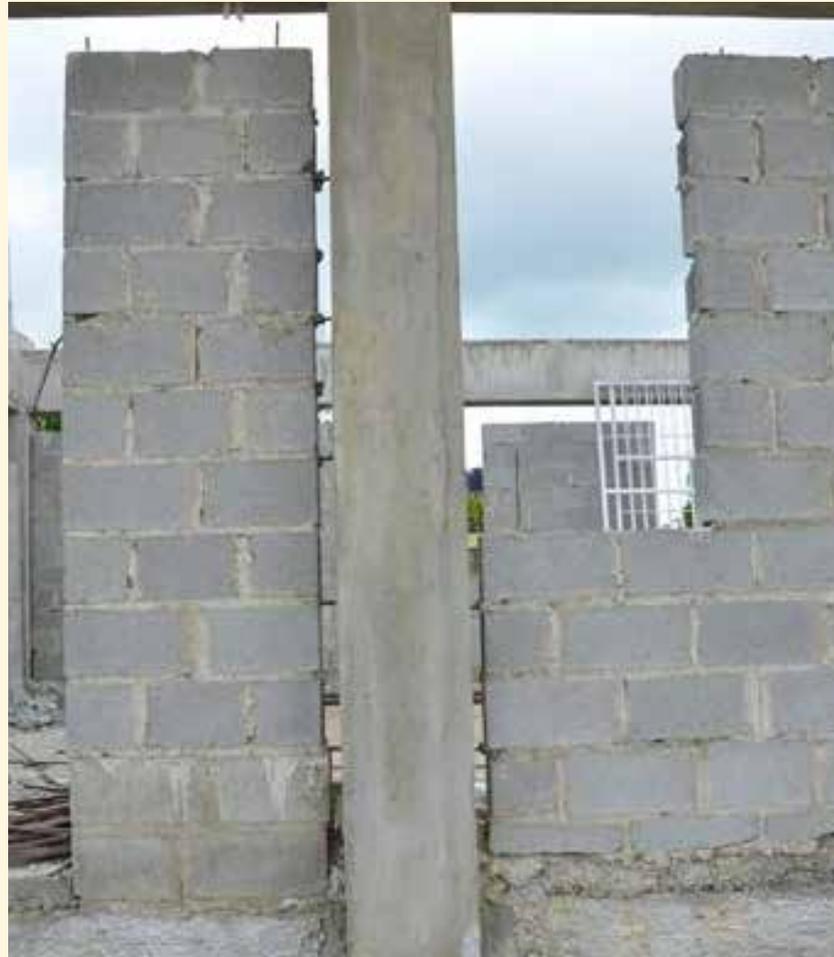
ESCUELA BÁSICA ESPEJO MANUEL B. TRONCOSO

Engrosamiento en panete por desviación
en columna y colocación acero en junta
entre columnas y
muros de bloques

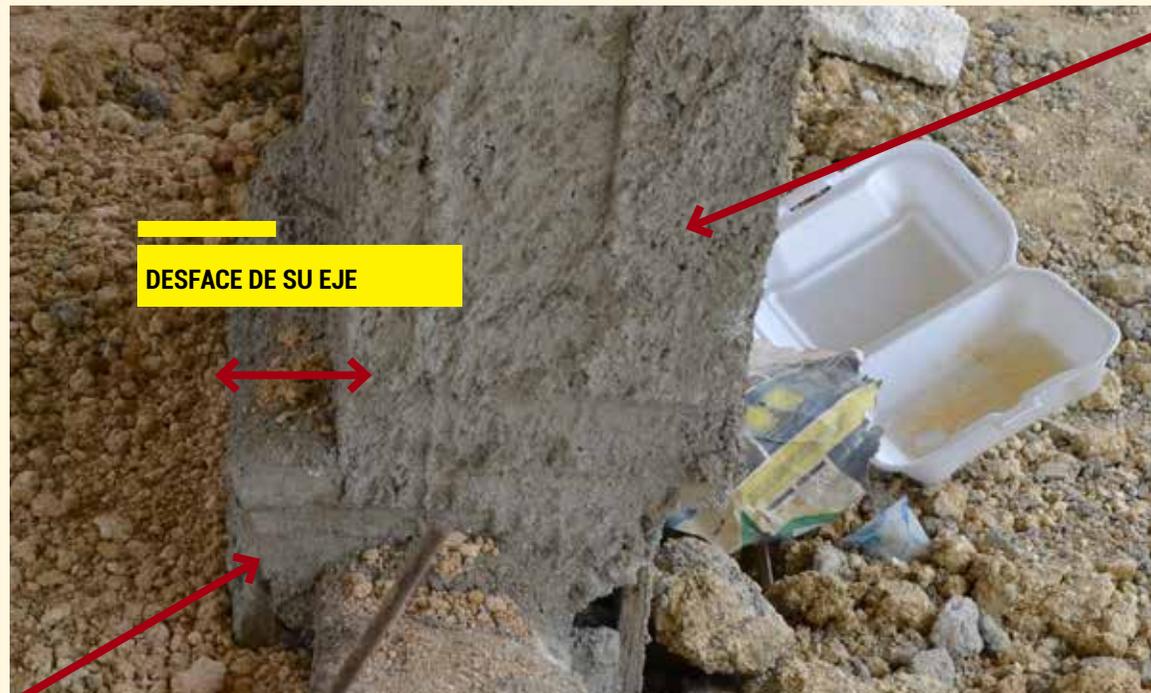
ESCUELA BÁSICA MARAÑÓN 1

Desface de columna fuera de su eje bajo nivel de piso.
Otro efecto inaceptable sísmicamente.

COLUMNA BAJO
NIVEL DE PISO

COLUMNA SOBRE
NIVEL DE PISO

DESFACE DE SU EJE

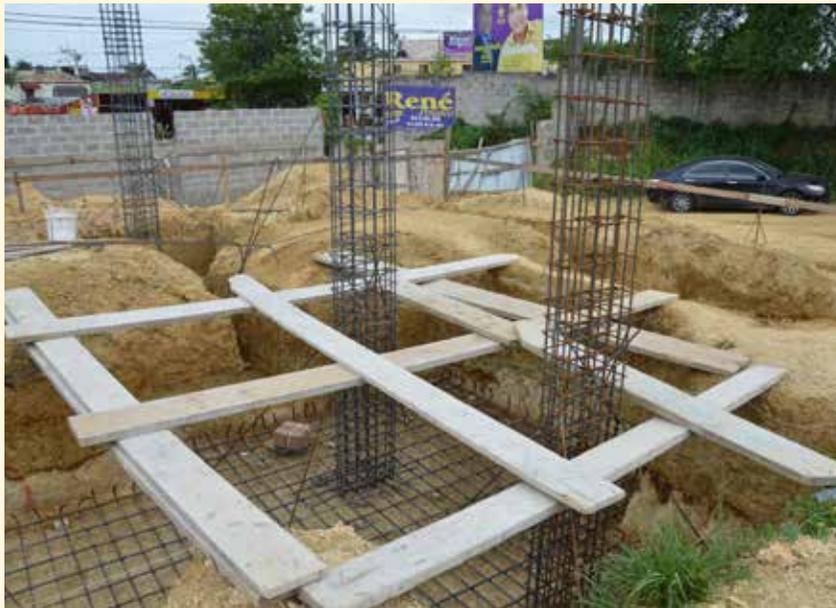
ESCUELA BÁSICA MARAÑÓN 1

Estribos insuficientes y espesor de 0.20 metros de columnas no permitidos por el código de diseño ACI 318-14

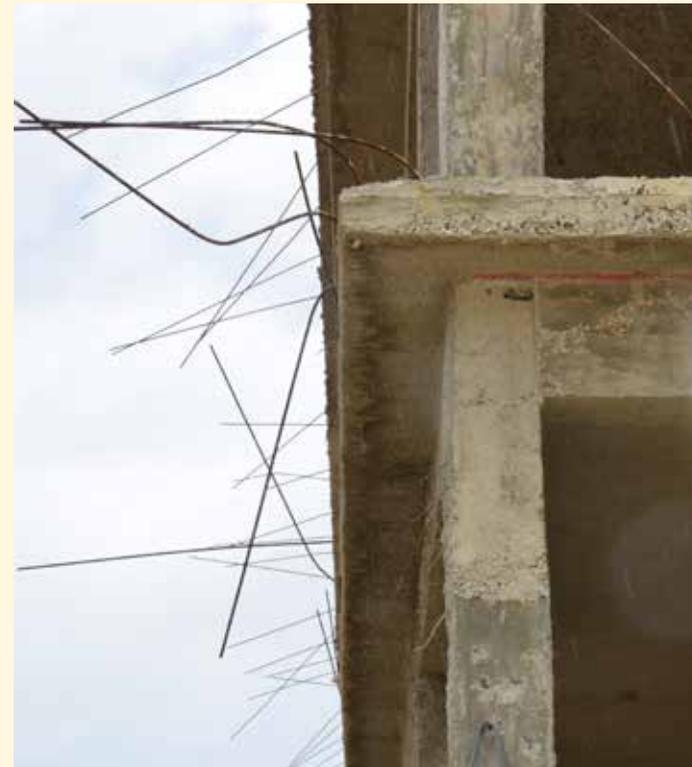
Pobre calidad del concreto y falta de continuidad en las columnas

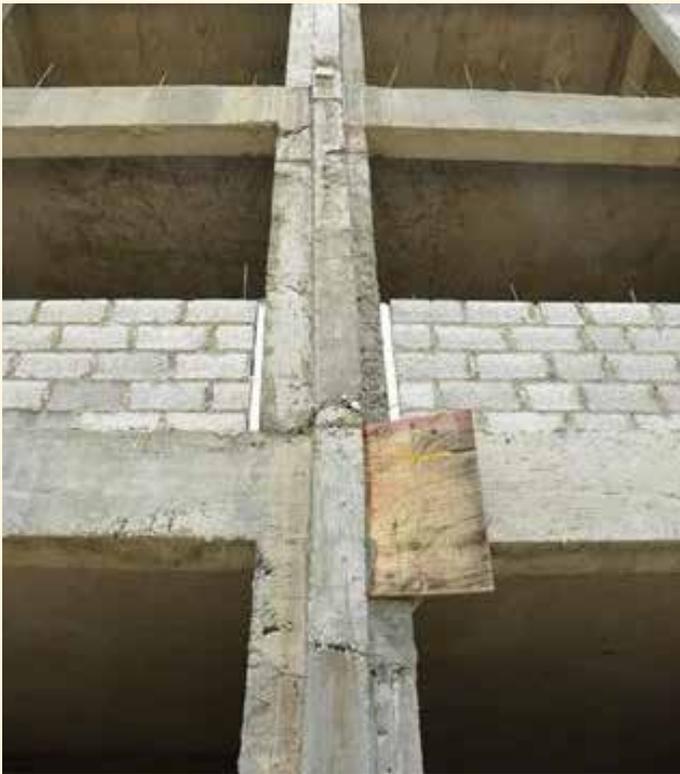
ESCUELA BÁSICA MARAÑÓN 1

Pobre calidad del concreto y falta de continuidad en las columnas

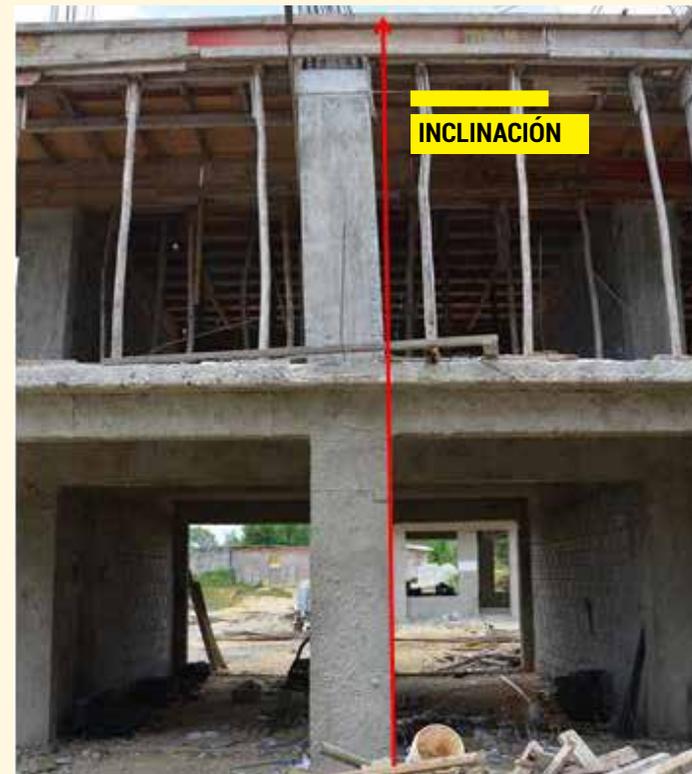
Inclinación inaceptable sísmicamente de una de las columnas del segundo piso (este se repite en un 90% de ellas)

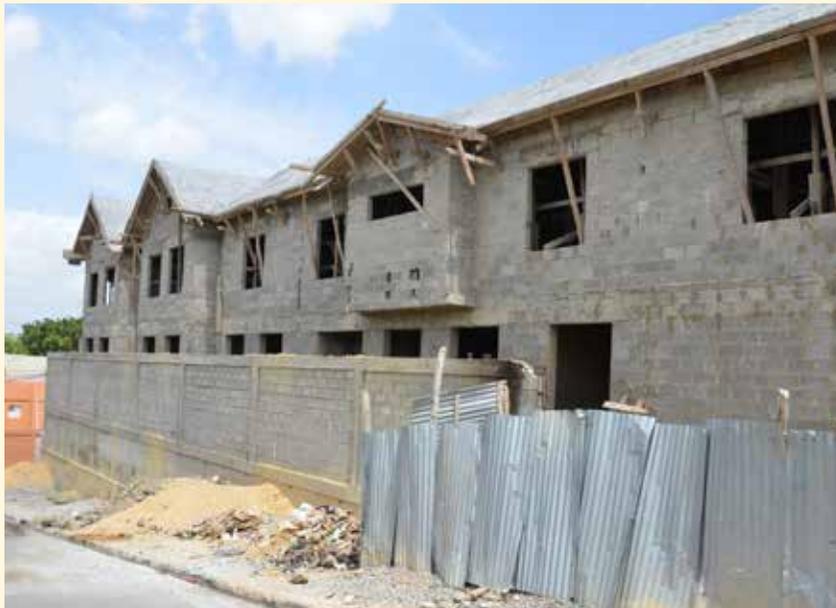
ESTANCIA INFANTIL GUARICANO

Observese el gran muro de contención que protege la edificación

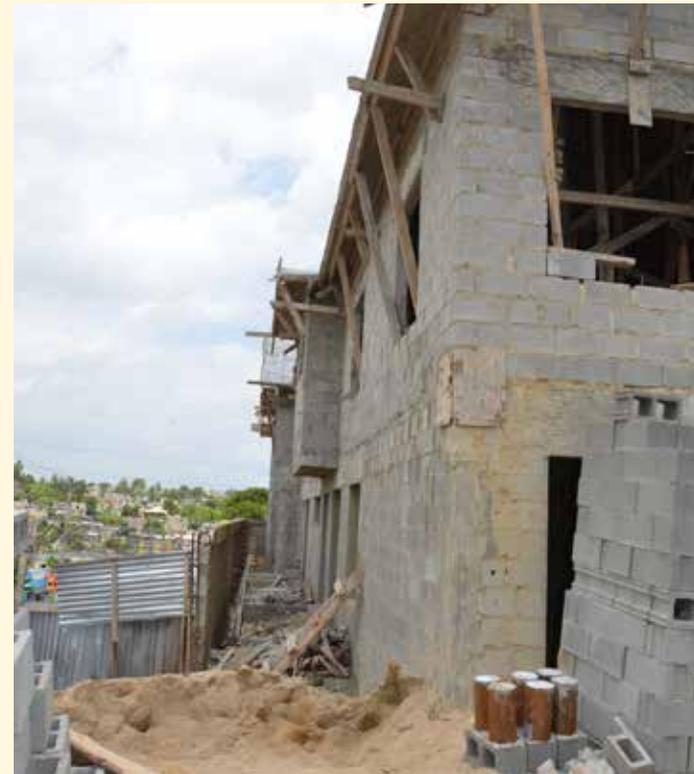
Vista interior del muro de contención que sustenta la edificación

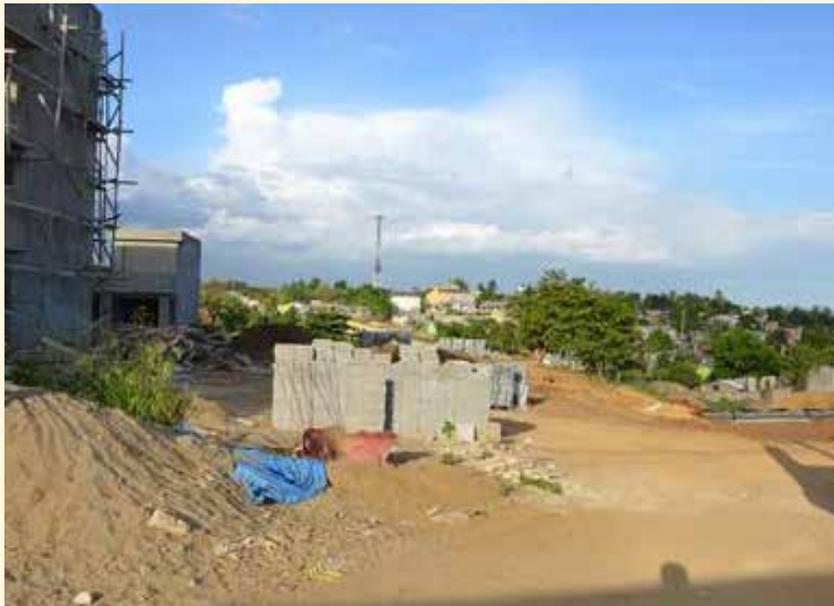
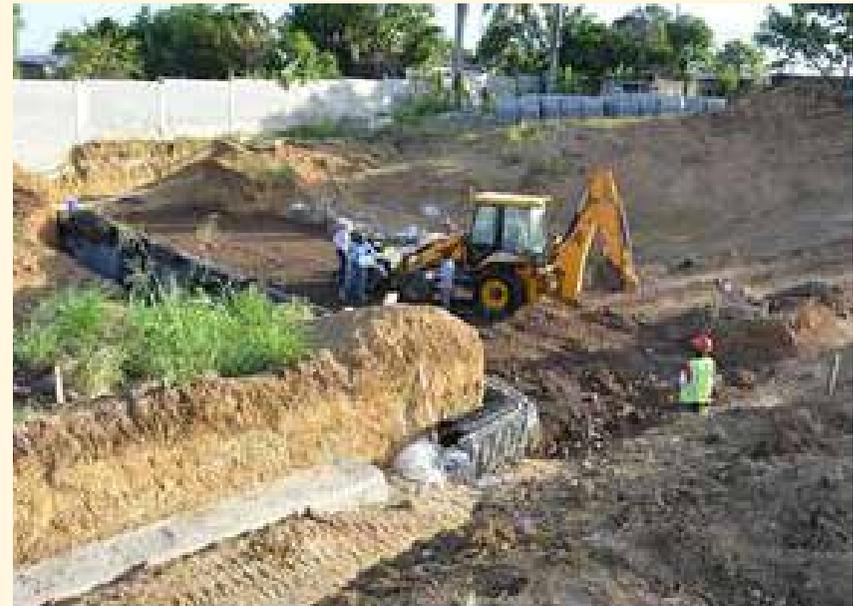
ESCUELA BÁSICA ESPEJO FRANCISCO DEL ROSARIO SÁNCHEZ

Solar con grandes desniveles y alto costo de construcción
por el gran movimiento de tierras requerido
